**Program prac konserwatorskich
rzeźby kamiennej Chrystusa Króla
i dwóch płaskorzeźbionych kartuszy herbowych
zdobiących frontową elewację Pałacu Biskupiego w Krośnie**

Muzeum Podkarpackie w Krośnie
Dział Konserwacji Zabytków

Autorzy dokumentacji: mgr Zdzisław Gil
mgr Magdalena Szyszlak

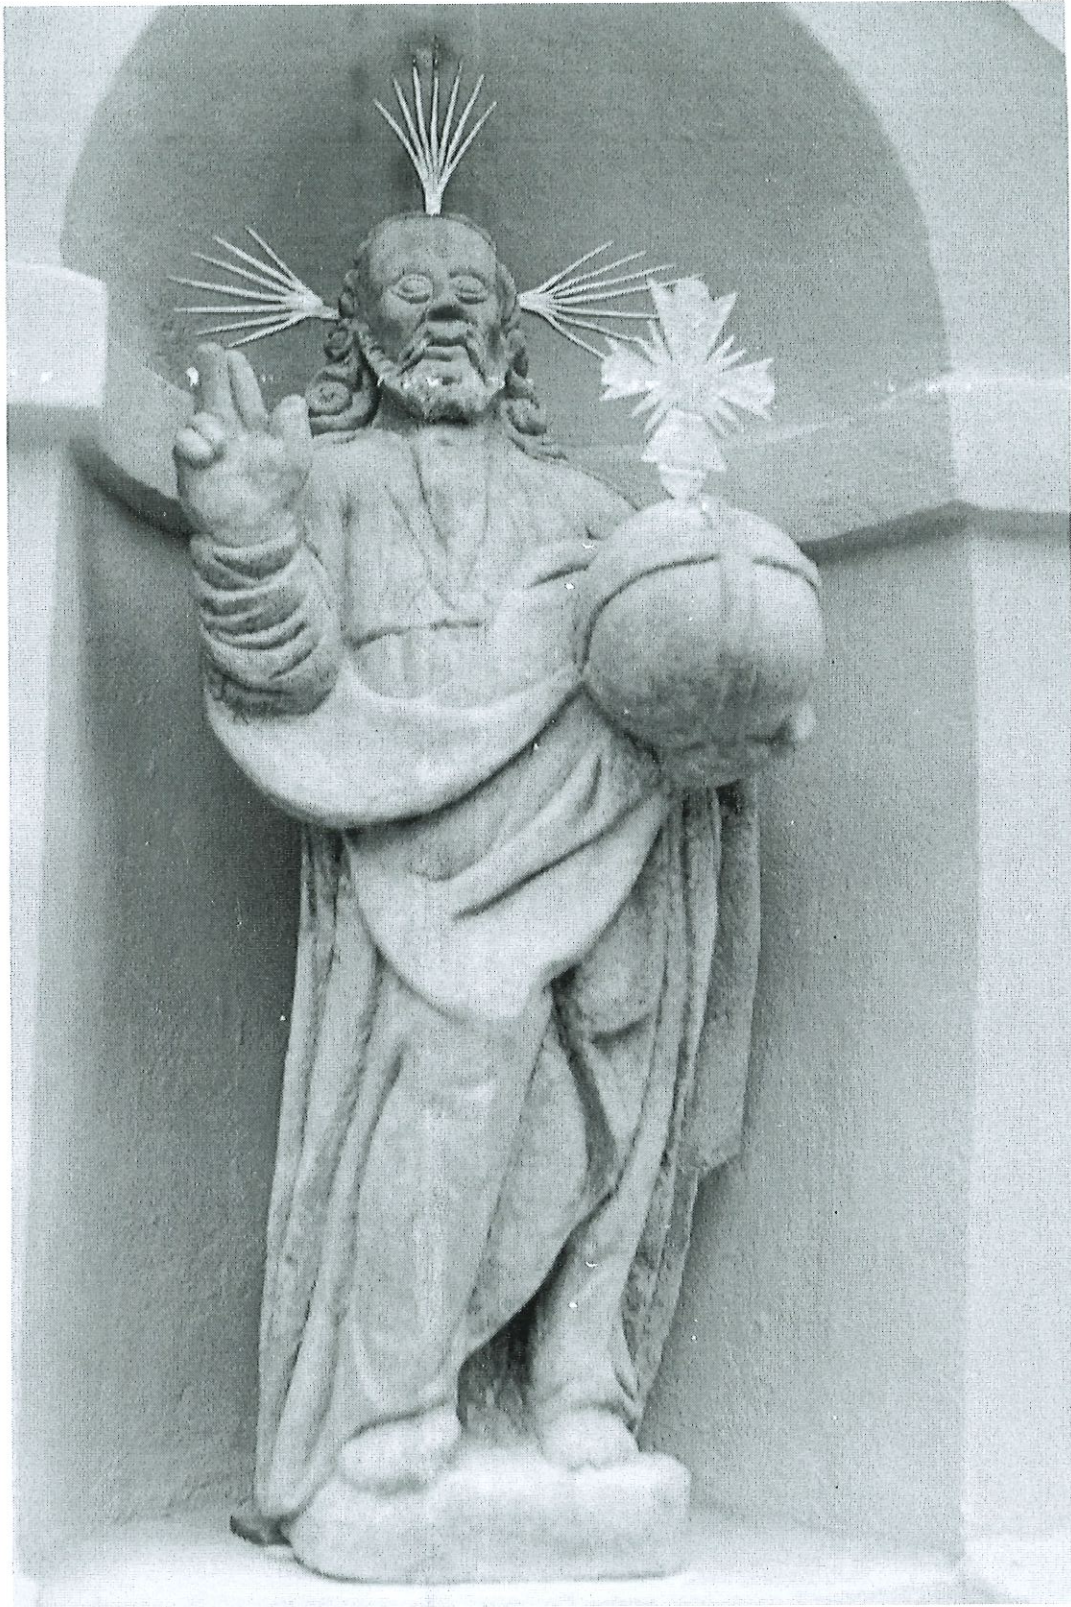
Fot. nr 1. Rzeźba Chrystus Król, piaskowiec ciężkowicki, złoczone elementy stalowe, portal fasady frontowej Pałacu Biskupiego w Krośnie, II poł. XVII w.

Stan tuż po konserwacji w 1995 r. Widoczne wykonane złączenia na elementach metalowych.
Fot. Z. Gil, 1995 r. Krosno

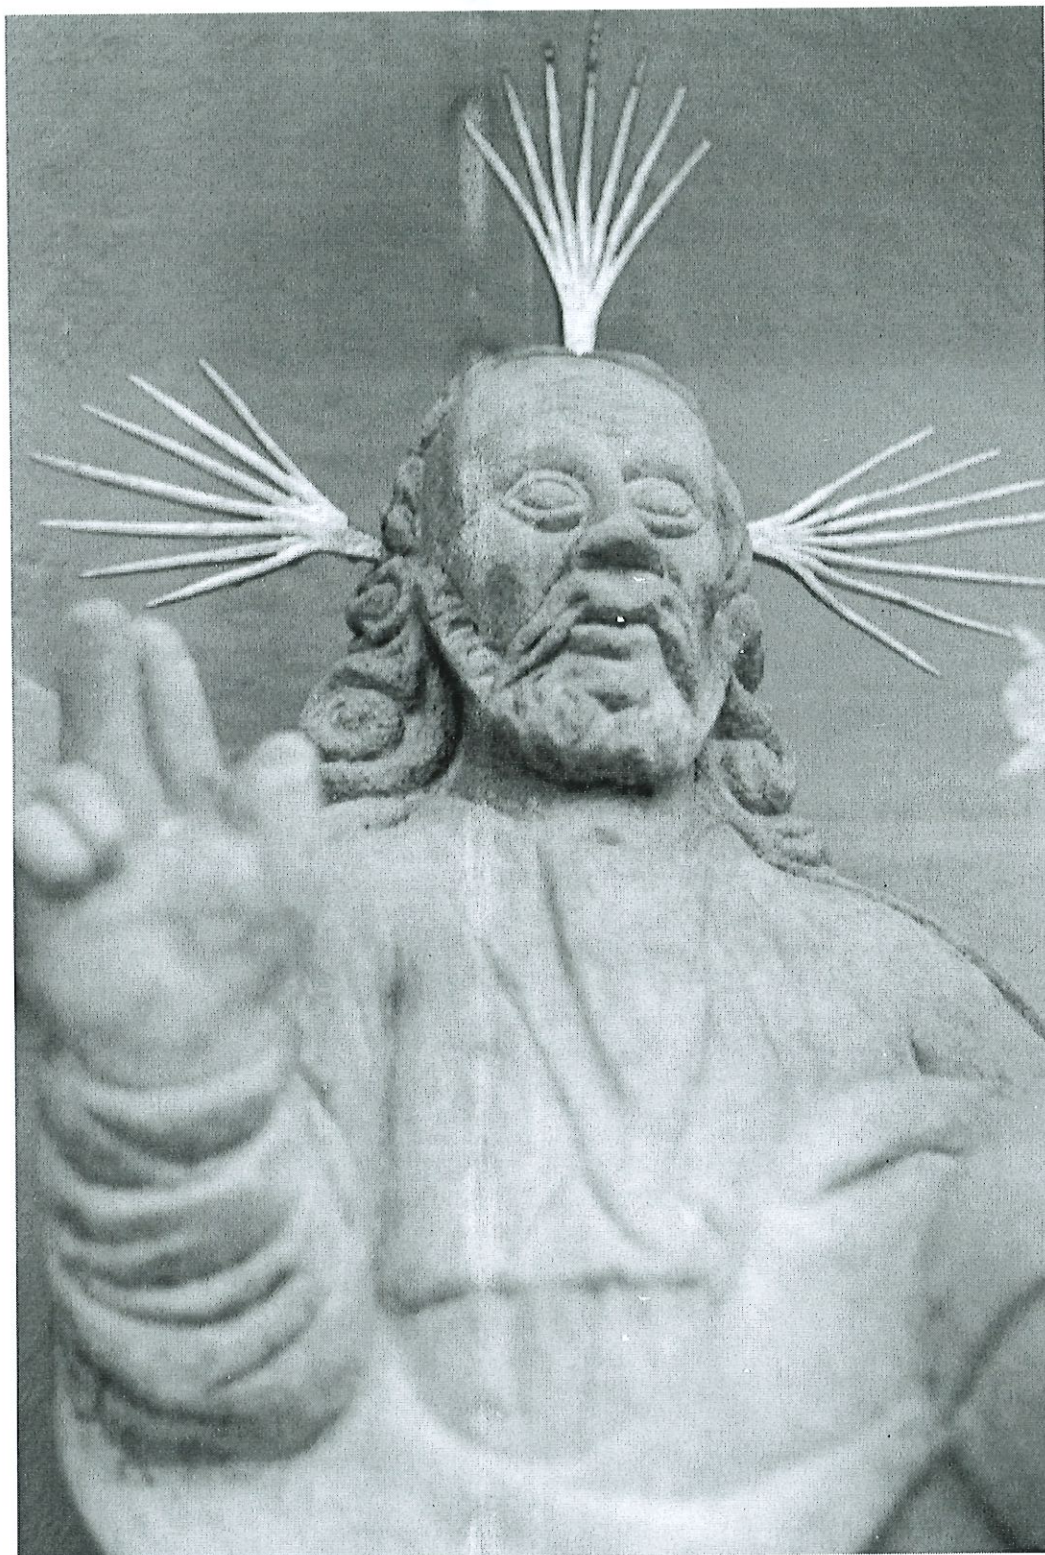
Fot. nr 2. Rzeźba Chrystus Król, piaskowiec ciężkowicki, złączone elementy stalowe, portal fasady frontowej Pałacu Biskupiego w Krośnie, II poł. XVII w.

Kadr. Stan po konserwacji w 1995 r. Widoczne wykonane złączenia na elementach metalowych oraz pełna forma krzyża z glorią.

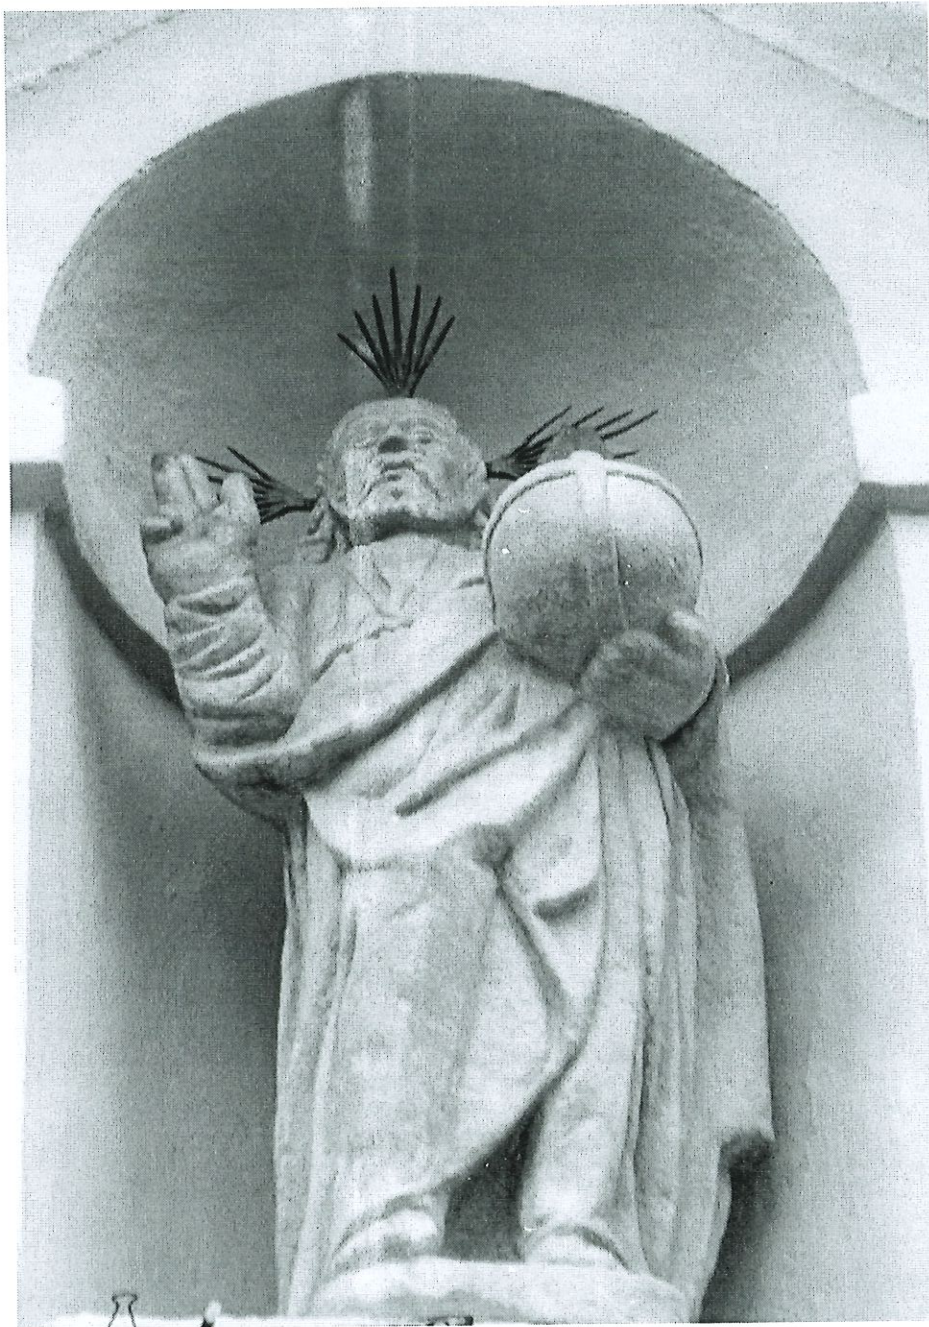
Fot. nr 4. Rzeźba Chrystus Król, piaskowiec ciężkowicki, złożone elementy stalowe, portal fasady frontowej Pałacu Biskupiego w Krośnie, II poł. XVII w.

<i>rzeźba Salvator Mundi</i>	<u>piaskowiec</u> : dobrze zachowany, widoczne nawarstwienia brudu, tworzy się tzw. sztuczna patyna o działaniu destrukcyjnym dla kamienia <u>elementy metalowe</u> – promienie i krzyż: nie zachowały się złocenia powierzchni wykonane podczas ostatniej konserwacji w 1995; zachował się jedynie dolny fragment (postawa)krzyża
<i>kartusz lewy</i>	widoczne rudawe zaplamienia na powierzchni kamienia- wykwyty soli żelazowych, widoczne nawarstwienia brudu
<i>kartusz prawy</i>	widoczne pęknięcia w strukturze kamienia

Nie zachowały się złączenia powierzchni wykonane podczas ostatniej konserwacji w 1995 roku. Wyraźny ubytek formy krzyża.

Konieczne jest wykonanie zabiegów technicznych utrwalających substancję zabytkową: oczyszczenie, odsolenie i wzmocnienie struktury kamienia wraz z hydrofobizacją powierzchni. Bardzo ważnym elementem prac konserwatorskich będzie rekonstrukcja brakującego fragmentu żelaznego krzyża z kamiennego jabłka oraz wykonanie kompleksowej konserwacji wspomnianych wyżej promieni żelaznej glorii wokół głowy Chrystusa. Wszystkie wspomniane elementy żelazne zostaną zabezpieczone powłoką antykorozyjną i pozłoczone podwójną warstwą złota płatkowego. Ewentualnie rozważy się możliwość pozłoczenia elementów metalowych metodą galwaniczną.

1. Demontaż promieni i krzyża
2. Rekonstrukcja brakującej partii żelaznego krzyża (około 80%)
3. Usunięcie powłok zabezpieczających z ostatniej konserwacji metaloplastyki
4. Zabezpieczenie powierzchni powłoką fosforanową
5. Wykonanie nowych dwóch powłok antykorozyjnych
6. Pozłoczenie promieni wraz z zrekonstruowanym krzyżem złotem płatkowym 23k w technice na mikstion w dwóch warstwach złocenia.

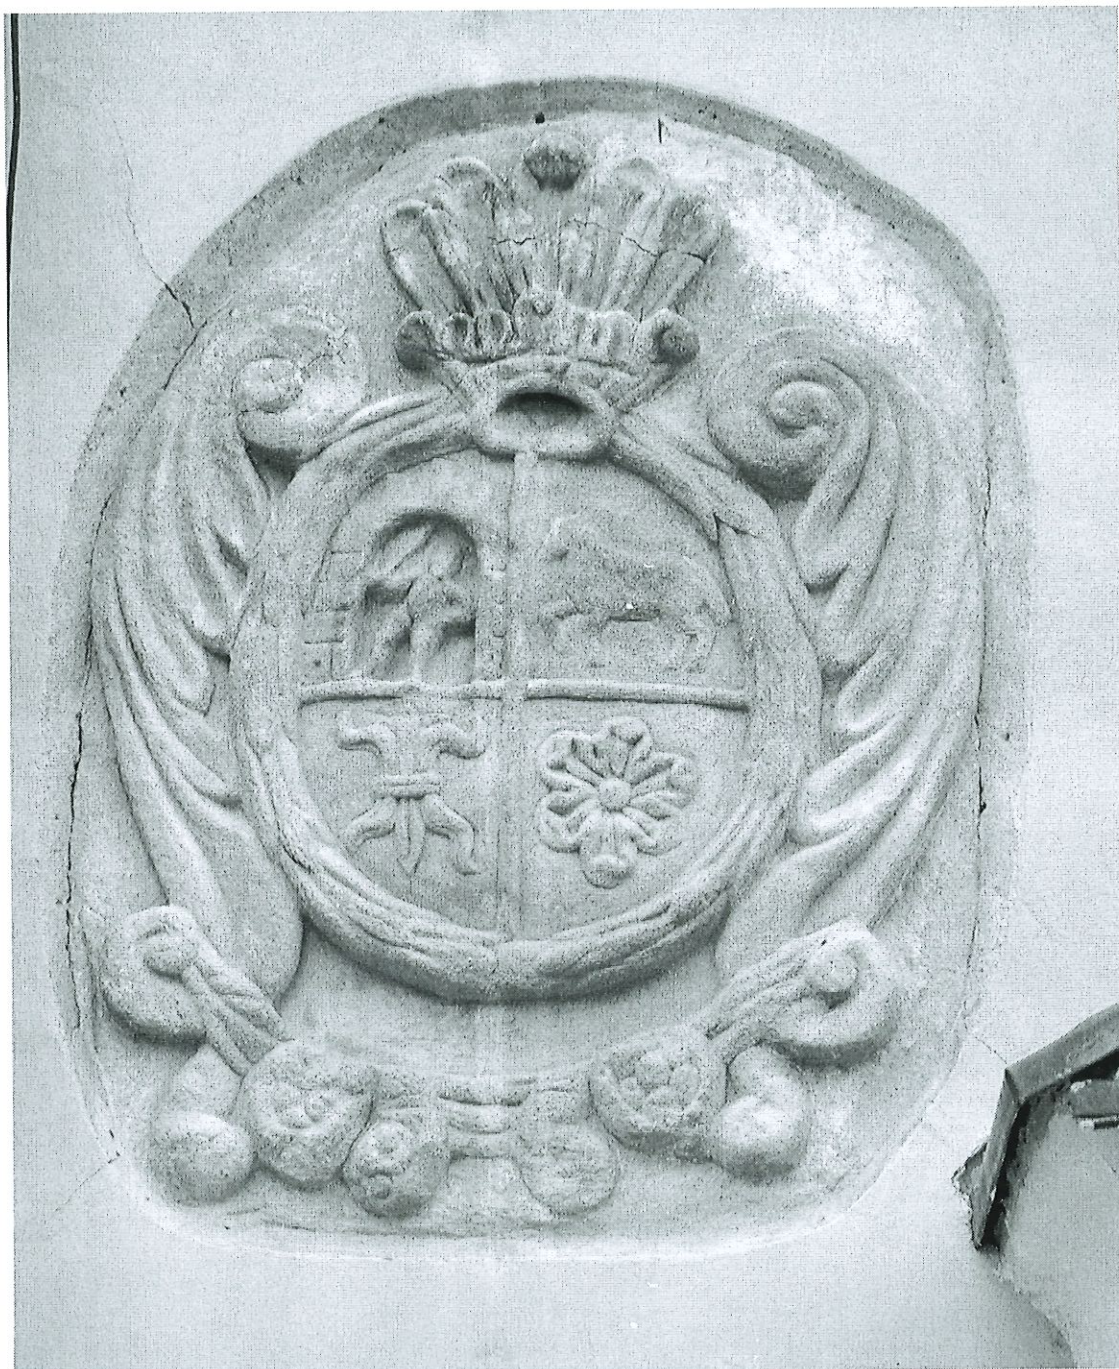
Fot. nr 5. Kartusz herbowy Zofii z Ligenzów Skotnickiej (osadzony po lewej stronie portalu fasady frontowej Pałacu Biskupiego w Krośnie), piaskowiec ciężkowicki, złoczone elementy stalowe, II poł. XVII w.

Widoczne rudawe zaplamienia żelazowe na powierzchni piaskowca.
R. Kubit, 2016 r. Krosno

1. Usunięcie luźnych zabrudzeń (humus i kurz), za pomocą narzędzi np. szczotek z poliestrowym włosiem.
2. Usunięcie fałszywej patyny metodami:
 - Metoda termodynamiczna (pary wodnej pod ciśnieniem),
 - Środek Alkutex firmy Remmers
3. Impregnacja środkiem Stainfesiger KSE 300 firmy Remmers nanoszonym metodą kompresową i metodą powlekania
4. Hydrofobizacja powierzchni kamienia poprzez powlekanie preparatem Funcosil SL firmy Remmers
5. Scalenie kolorystyczne uzupełnień z obiektem w technice laserunku. Użycie pigmentów żelazowych i spoiwa na bazie 10% roztworu Paraloidu B-72 w acetonie

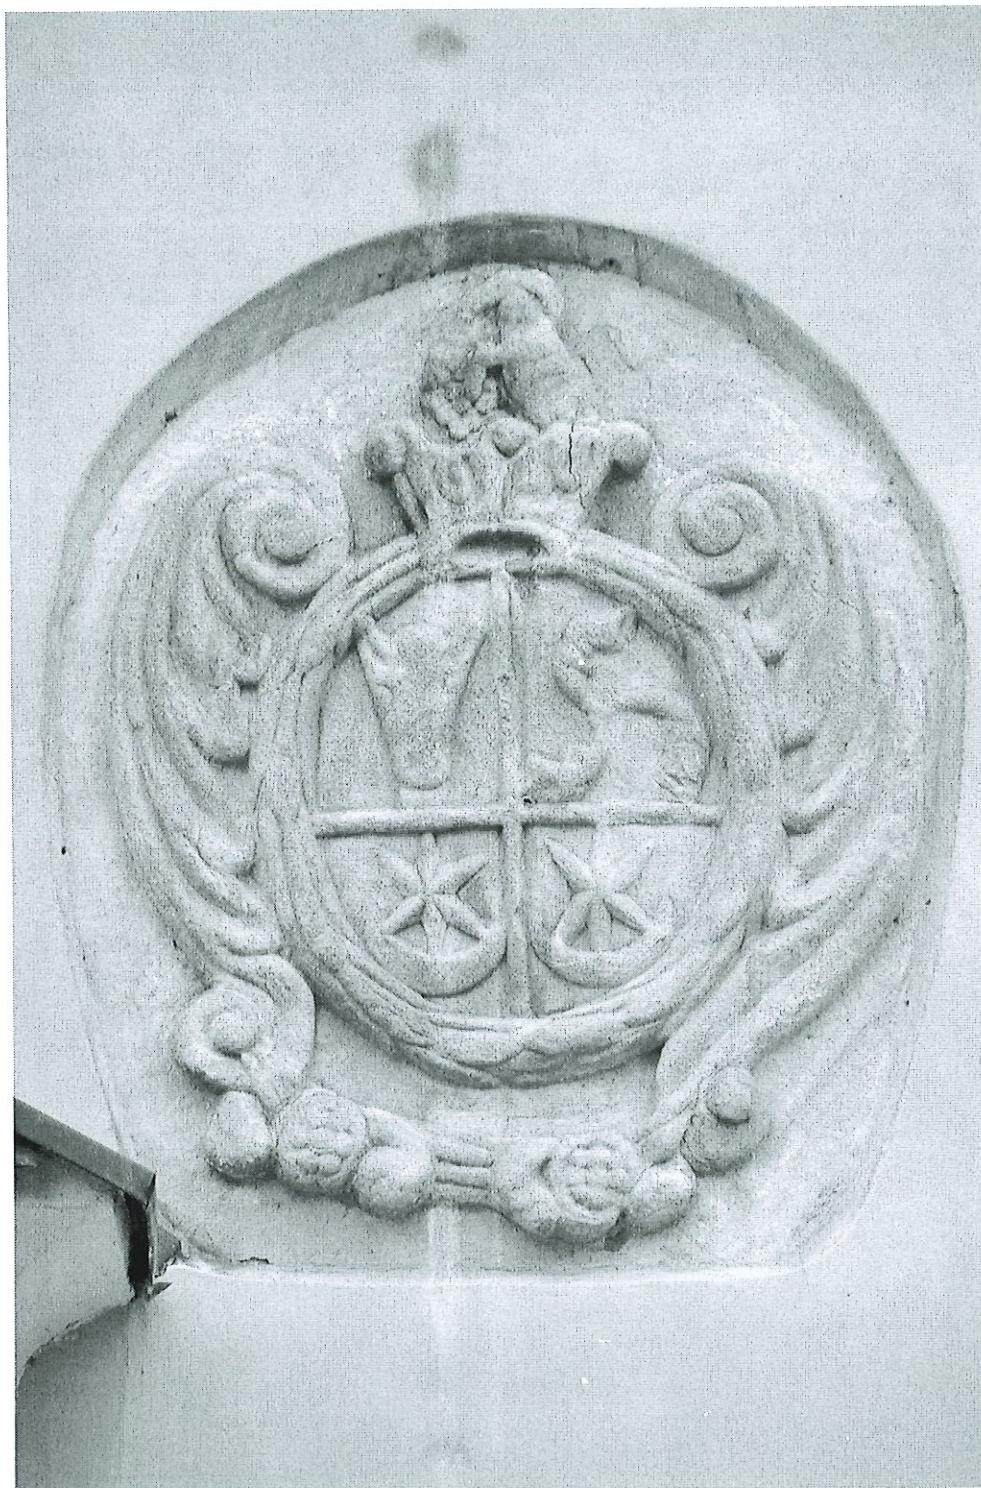
Fot. nr 6. Kartusz herbowy Jana Skotnickiego (osadzony po lewej stronie portalu fasady frontowej Pałacu Biskupiego w Krośnie) piaskowiec ciężkowicki, złożone elementy stalowe, II poł. XVII w.

Wyraźne pęknięcia kamienia, grozi dezintegracją fragmentu formy.
Fot. R. Kubit, 2016 r. Krosno
