Program prac konserwatorskich stolarki okiennej i drzwiowej na elewacjach Muzeum Podkarpackiego w Krośnie

Muzeum Podkarpackie w Krośnie

Dział Konserwacji Zabytków

Temat: konserwacja stolarki okiennej i drzwiowej elewacji zewnętrznych i wewnętrznych (dziedziniec).

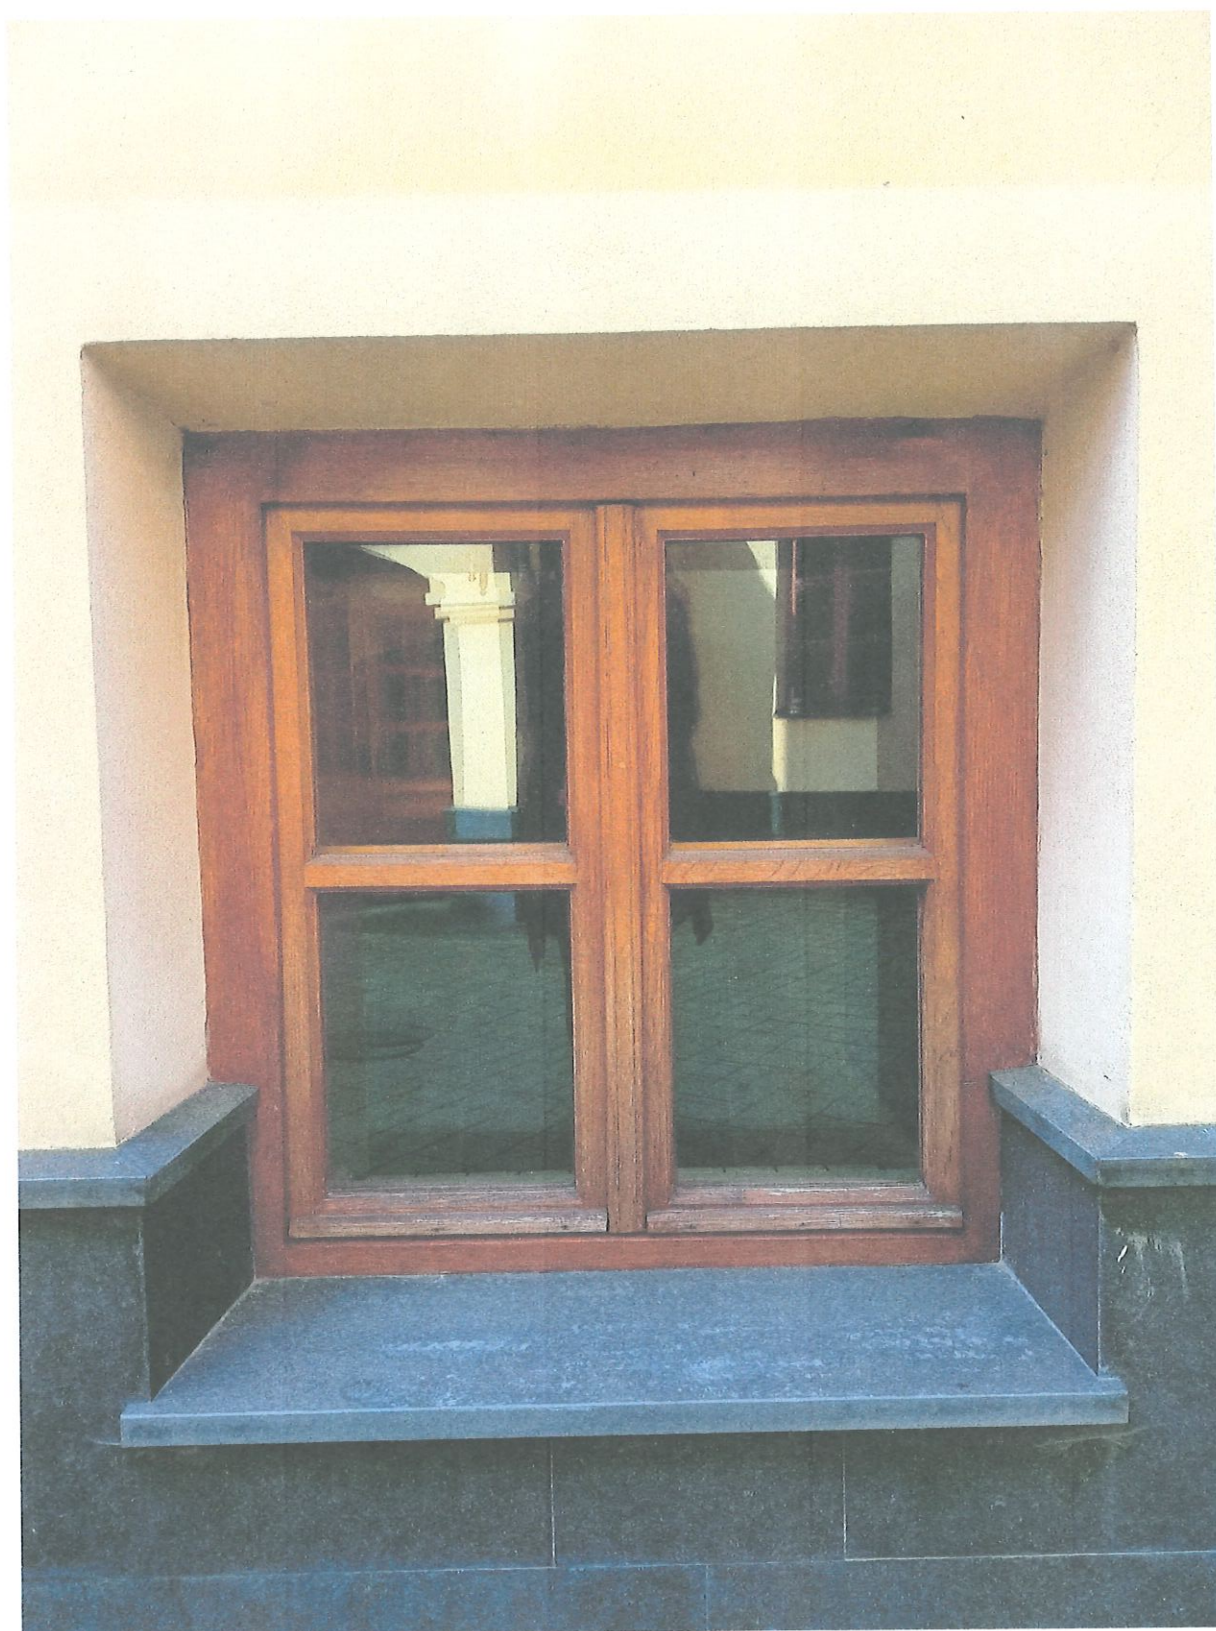
Fot. 1 Muzeum Podkarpackie w Krośnie, ul. Józefa Piłsudskiego 16, 38-400 Krosno, elewacja wewnętrzna – dziedziniec, okno drewniane z szybą podzieloną na dwa pola, fot. K. Witalis 2021 r.

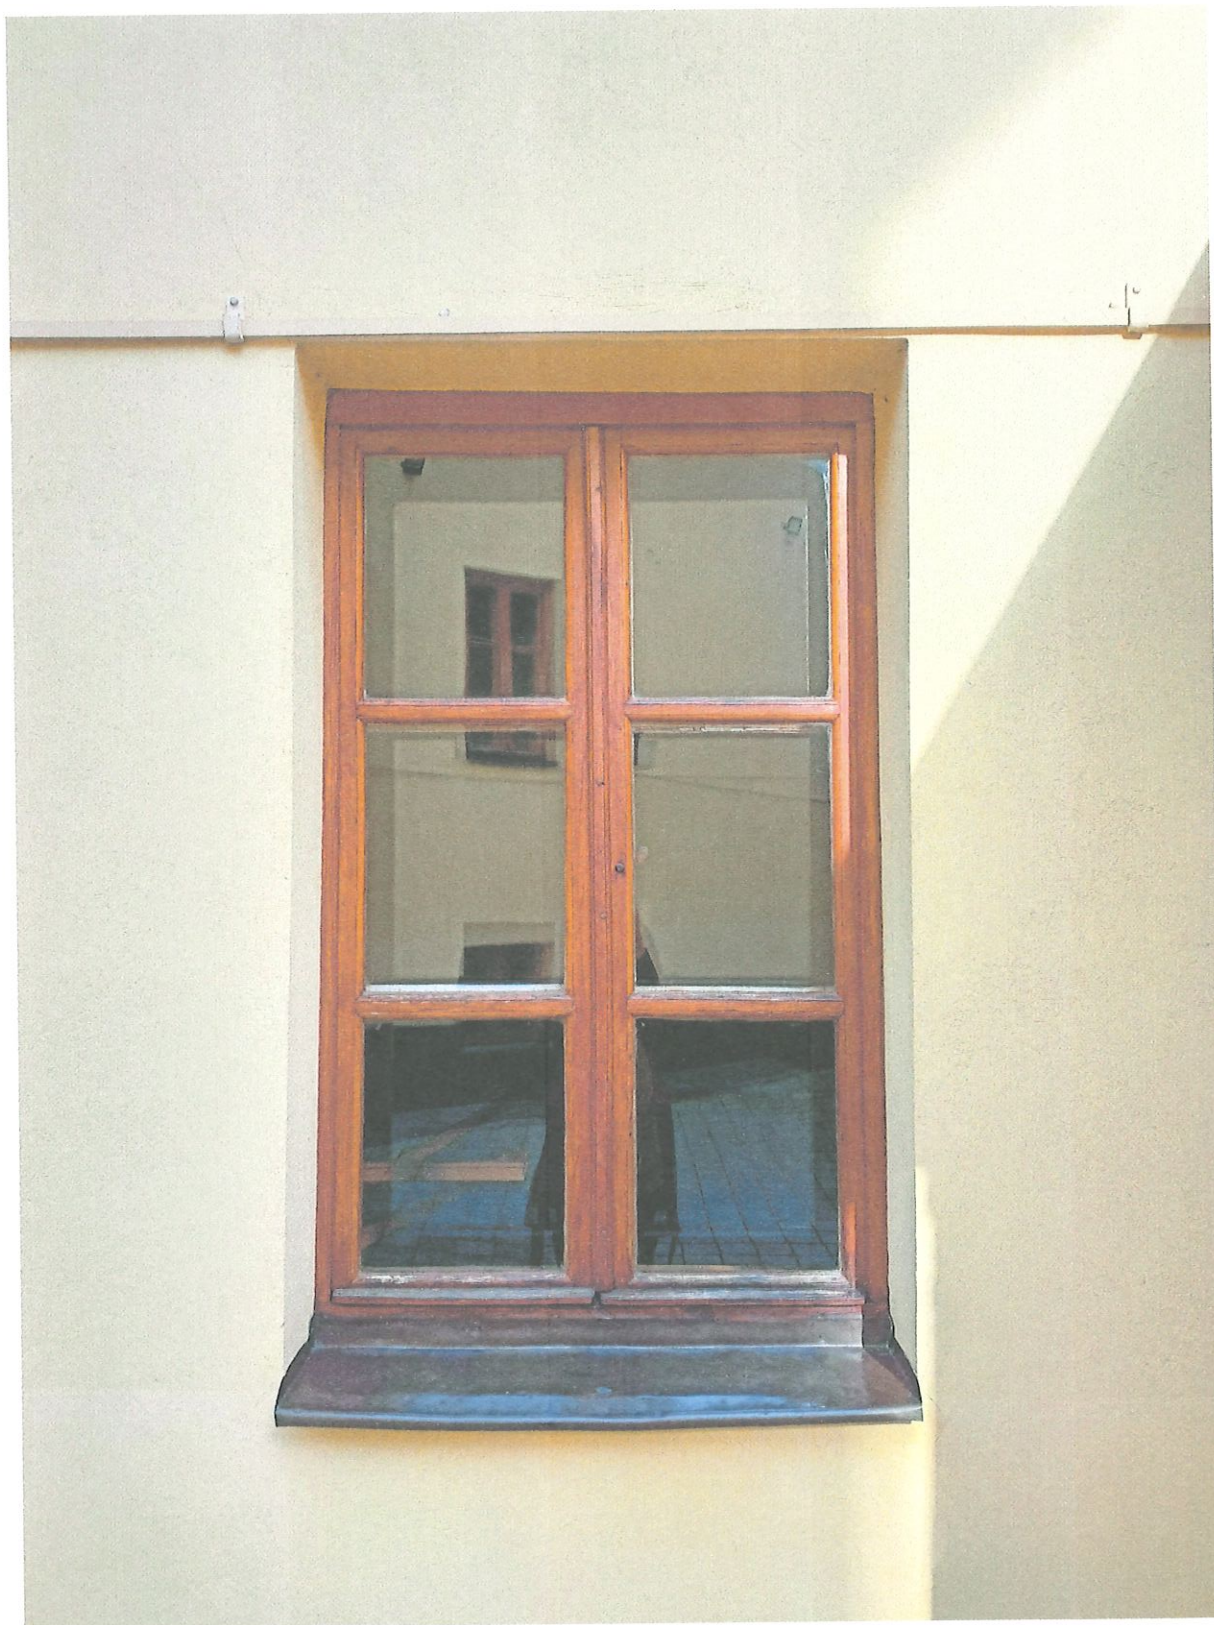
Fot. 2 Muzeum Podkarpackie w Krośnie, ul. Józefa Piłsudskiego 16, 38-400 Krosno, elewacja wewnętrzna – dziedziniec, okno drewniane z szybą podzieloną na trzy pola, fot. K. Witalis 2021 r.

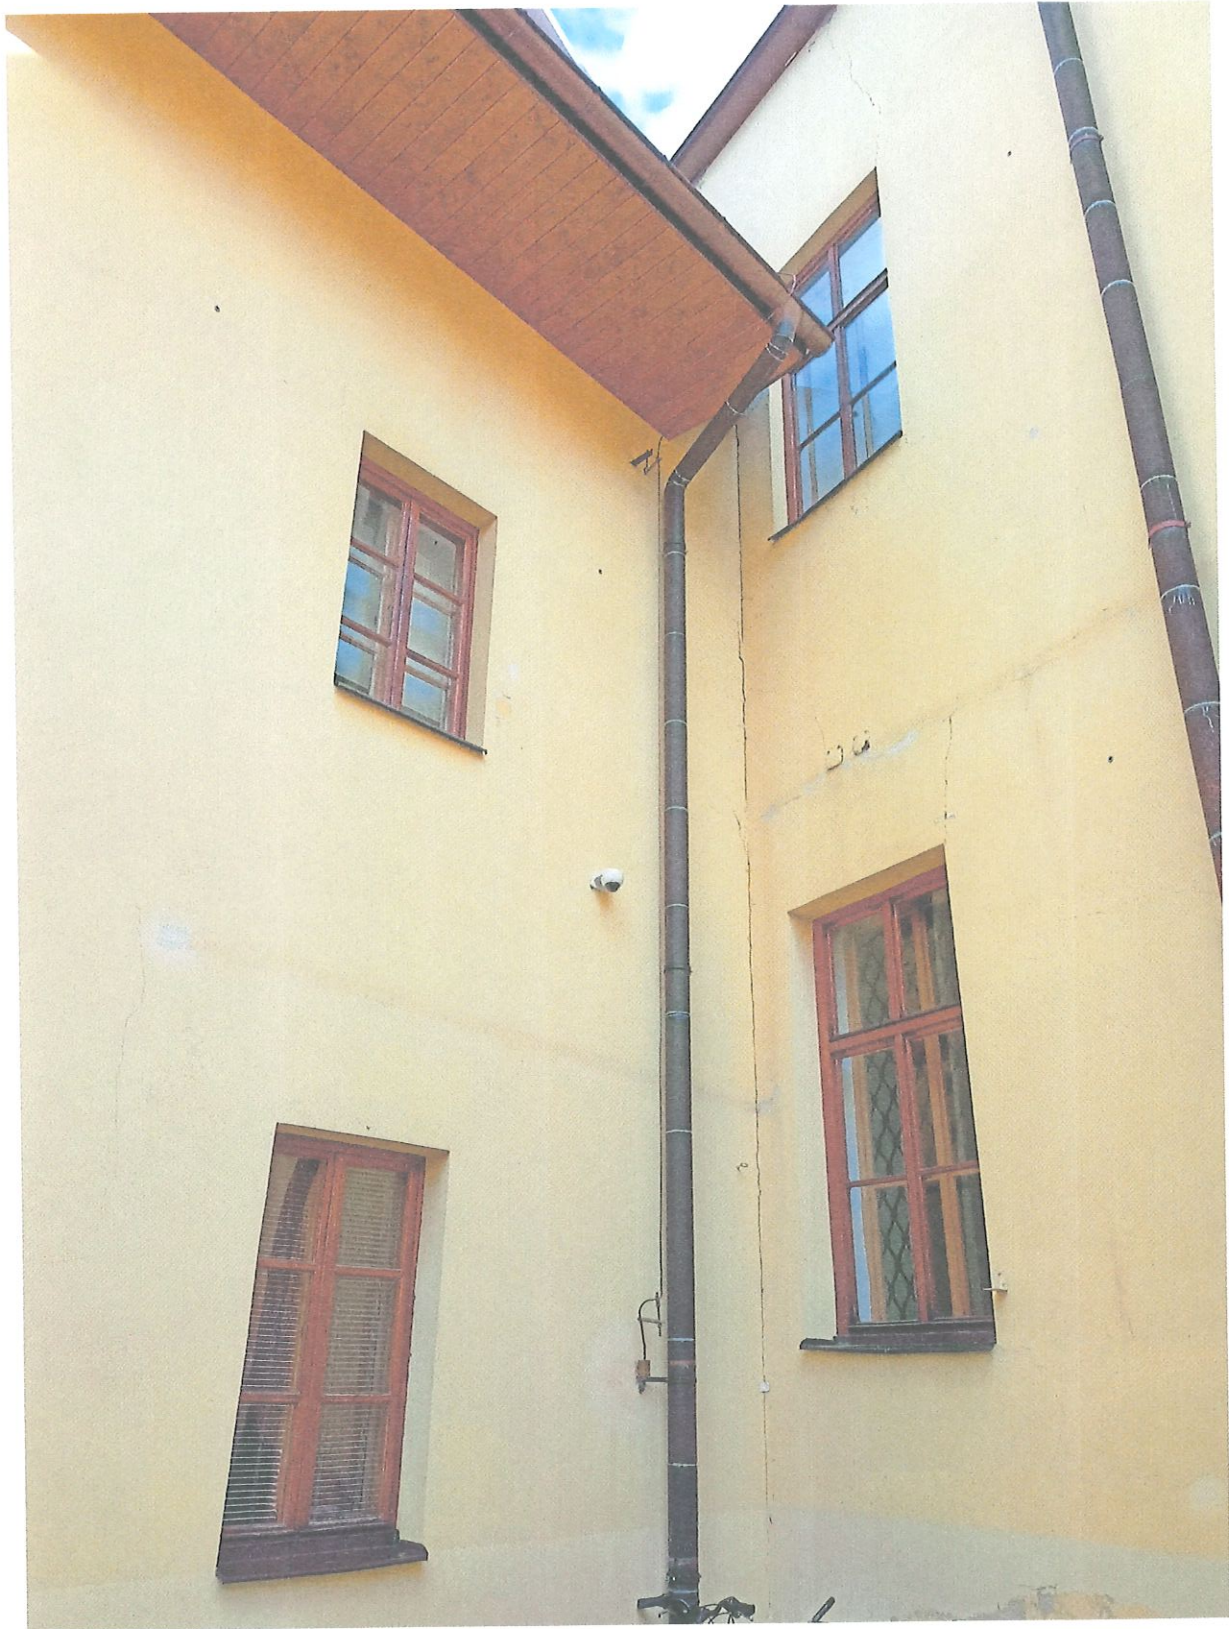
Fot. 3 Muzeum Podkarpackie w Krośnie, ul. Józefa Piłsudskiego 16, 38-400 Krosno, elewacja wewnętrzna – dziedziniec, widoczne największe okna drewniane, fot. K. Witalis 2021 r.

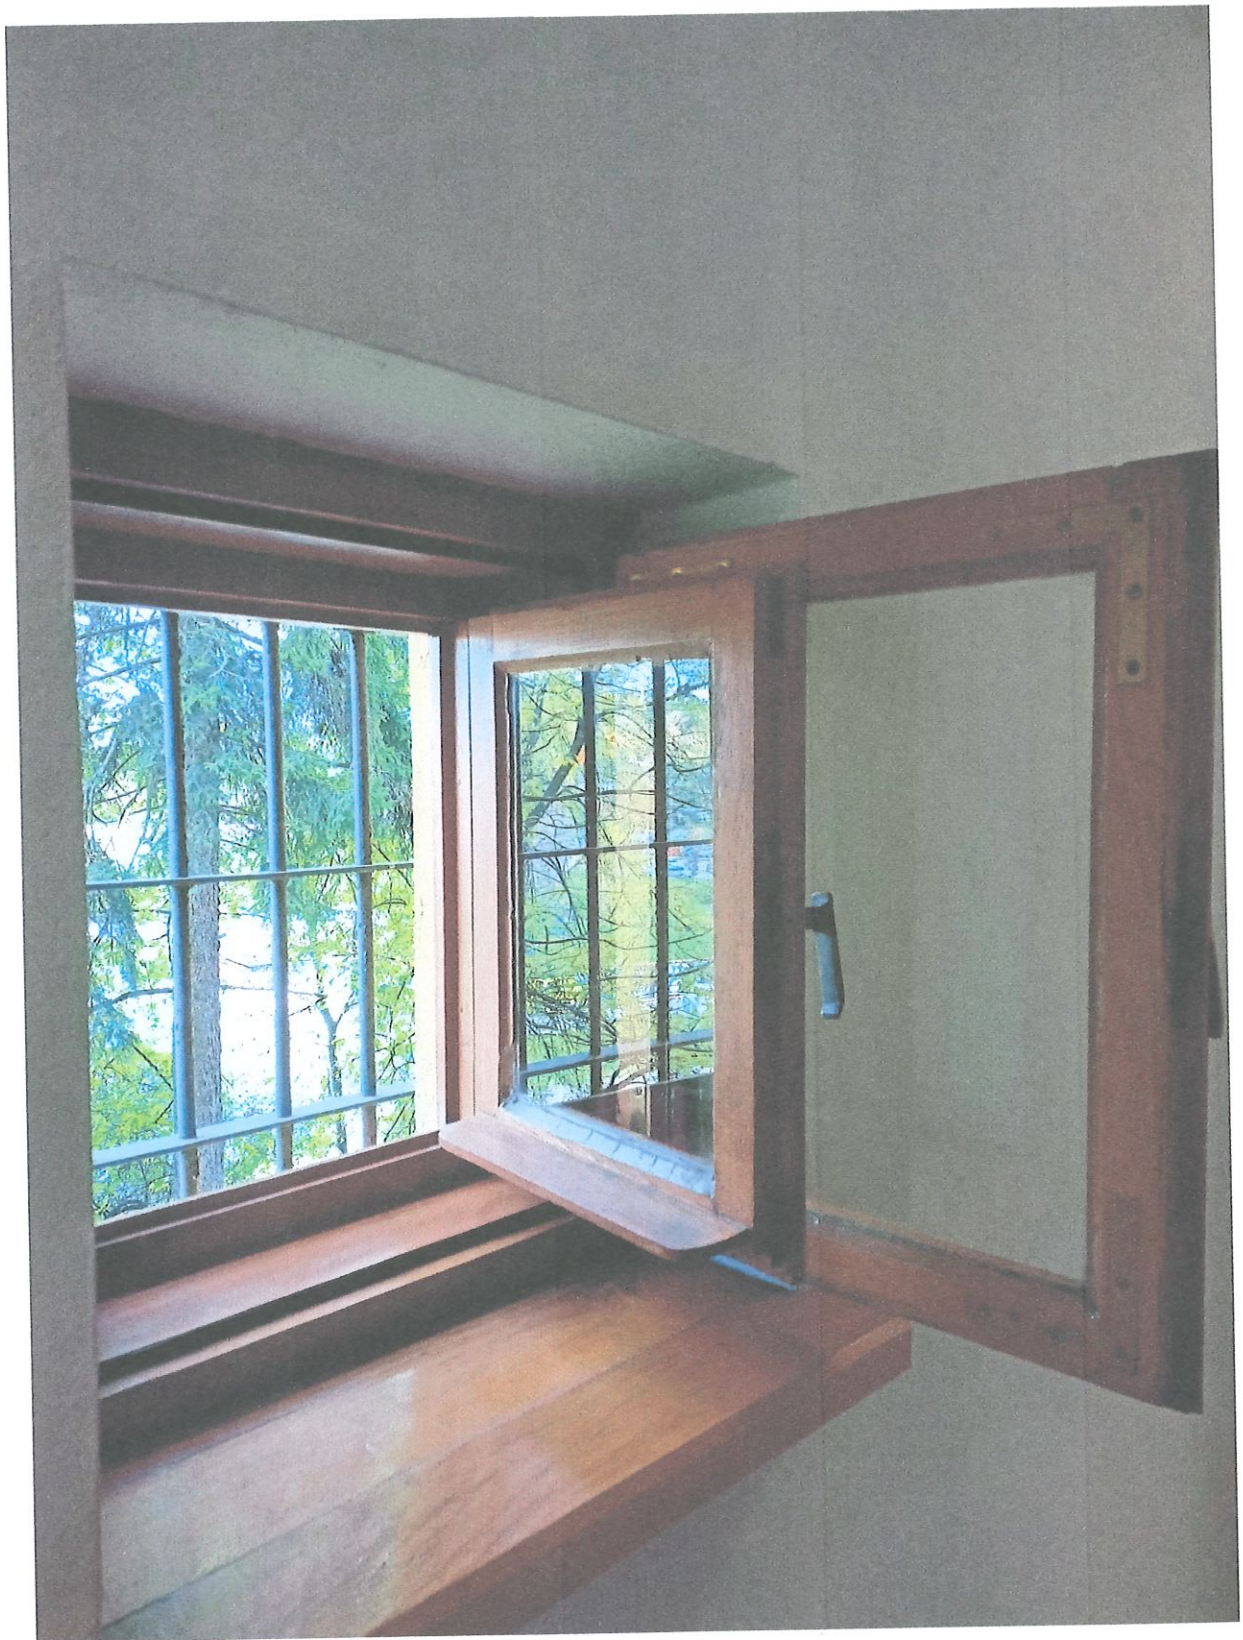
Fot. 4 Muzeum Podkarpackie w Krośnie, ul. Józefa Piłsudskiego 16, 38-400 Krosno, widok z wewnątrz, elewacja od strony ulicy Legionów, jedno z najmniejszych okien drewnianych, fot. K. Witalis 2021 r.

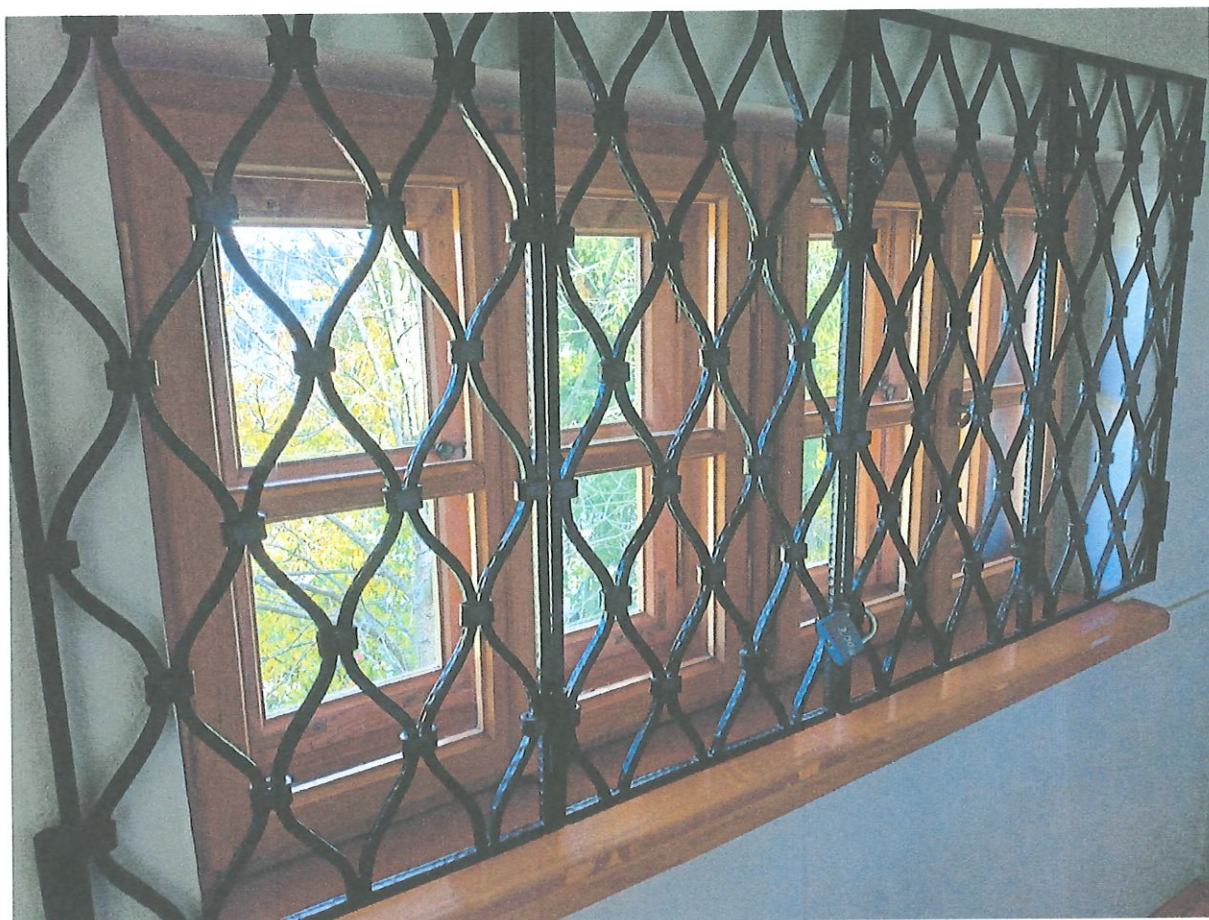
Fot. 5 Muzeum Podkarpackie w Krośnie, ul. Józefa Piłsudskiego 16, 38-400 Krosno, widok z wewnątrz, elewacja od strony ulicy Legionów, widoczne okna z szybą podzieloną na dwa pola, fot. K. Witalis 2021 r.

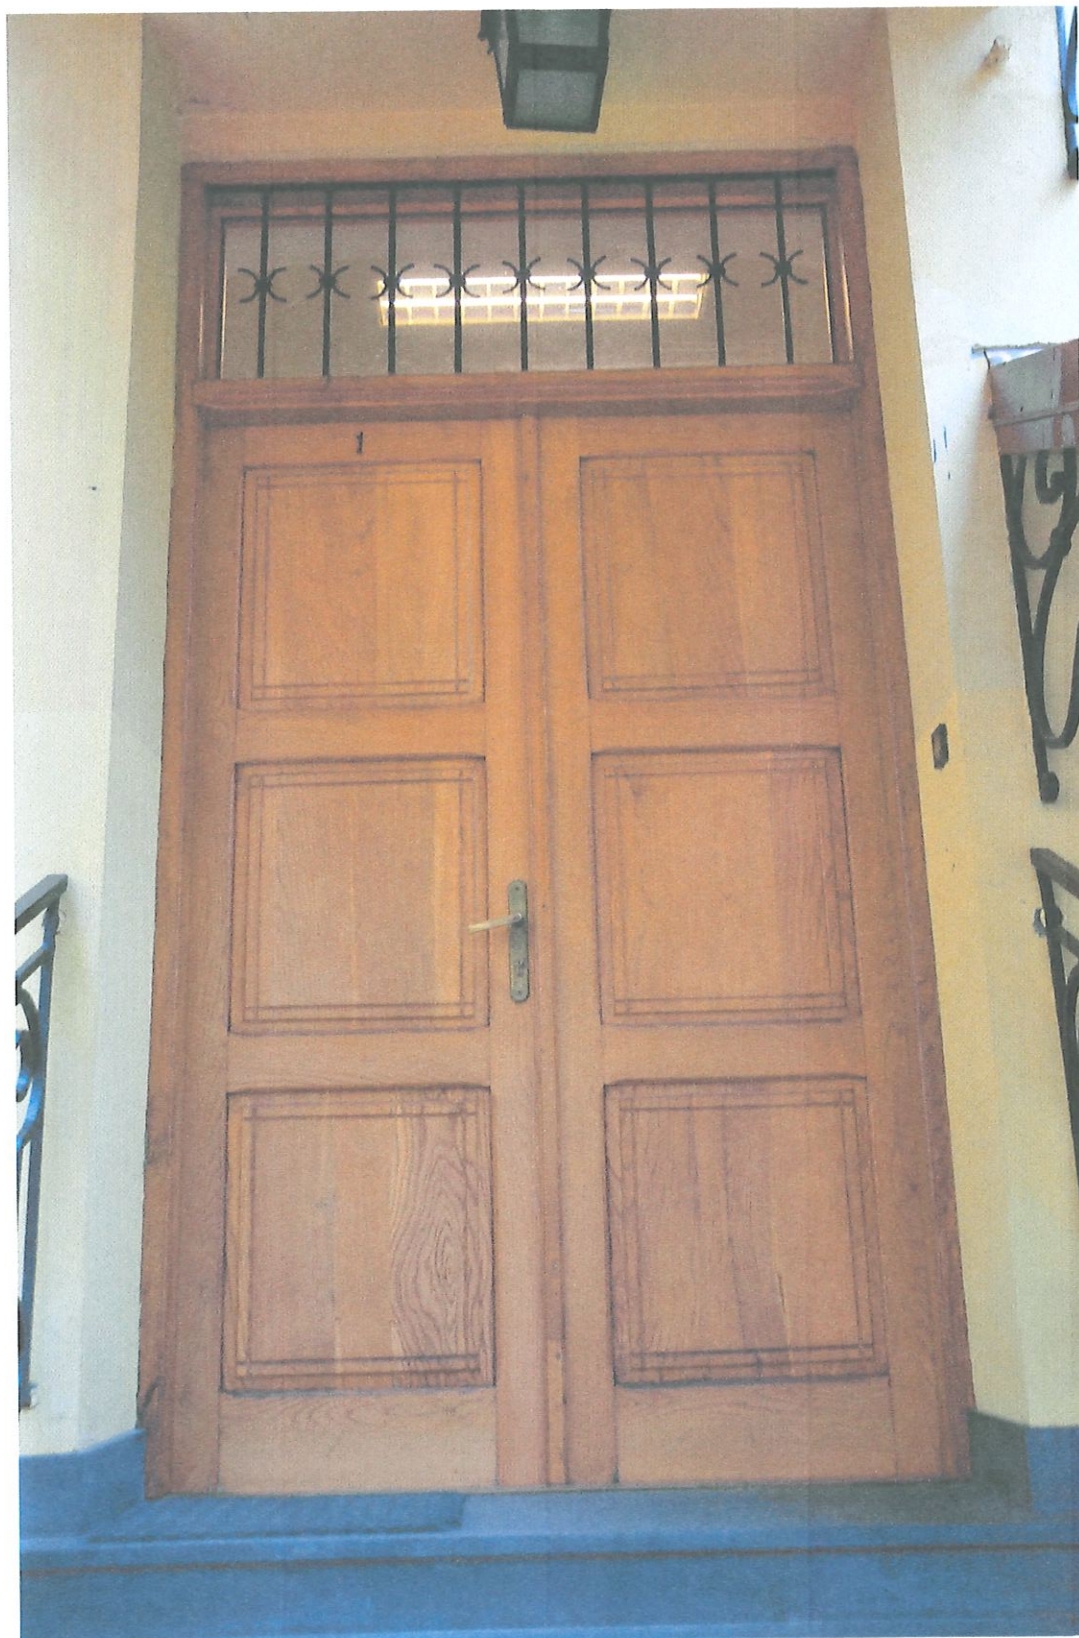
Fot. 6 Muzeum Podkarpackie w Krośnie, ul. Józefa Piłsudskiego 16, 38-400 Krosno, elewacja wewnętrzna – dziedziniec, drzwi drewniane dwuskrzydłowe, fot. R. Kubit 2021 r.

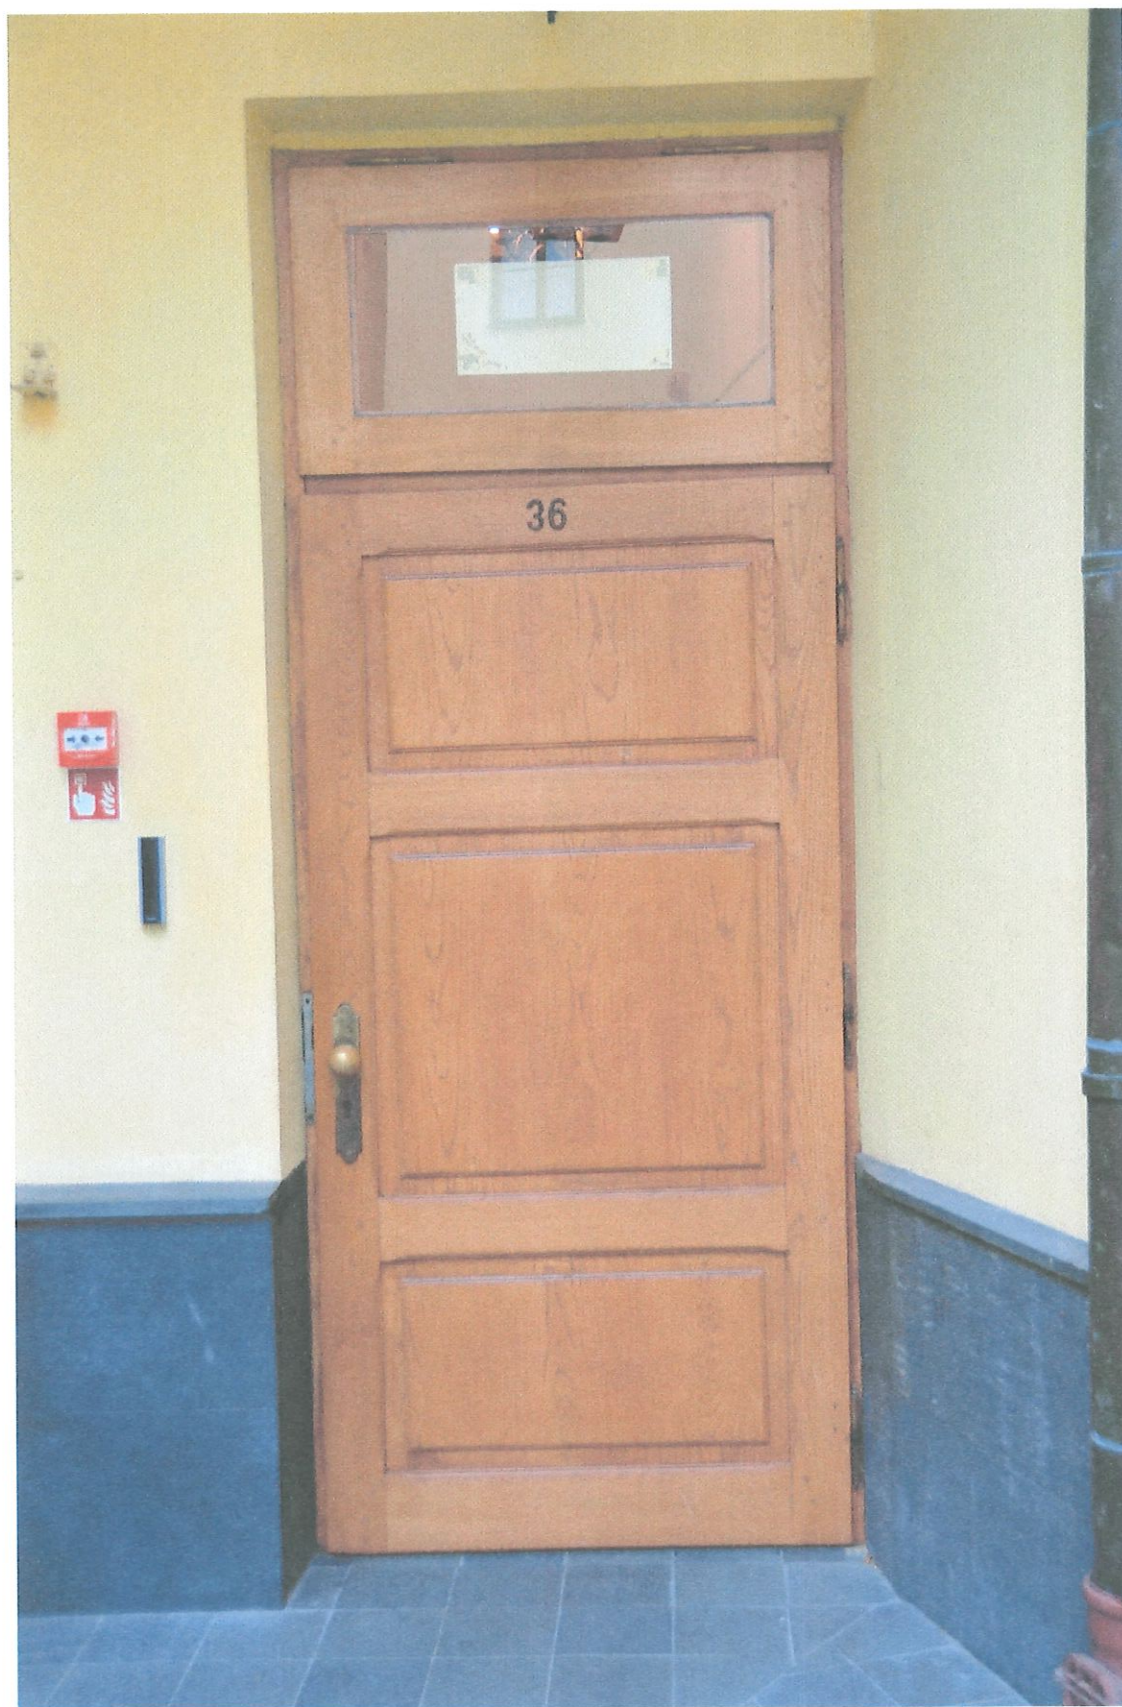
Fot. 7 Muzeum Podkarpackie w Krośnie, ul. Józefa Piłsudskiego 16, 38-400 Krosno, elewacja wewnętrzna – dziedziniec, drzwi drewniane jednoskrzydłowe, fot. R. Kubit 2021 r.

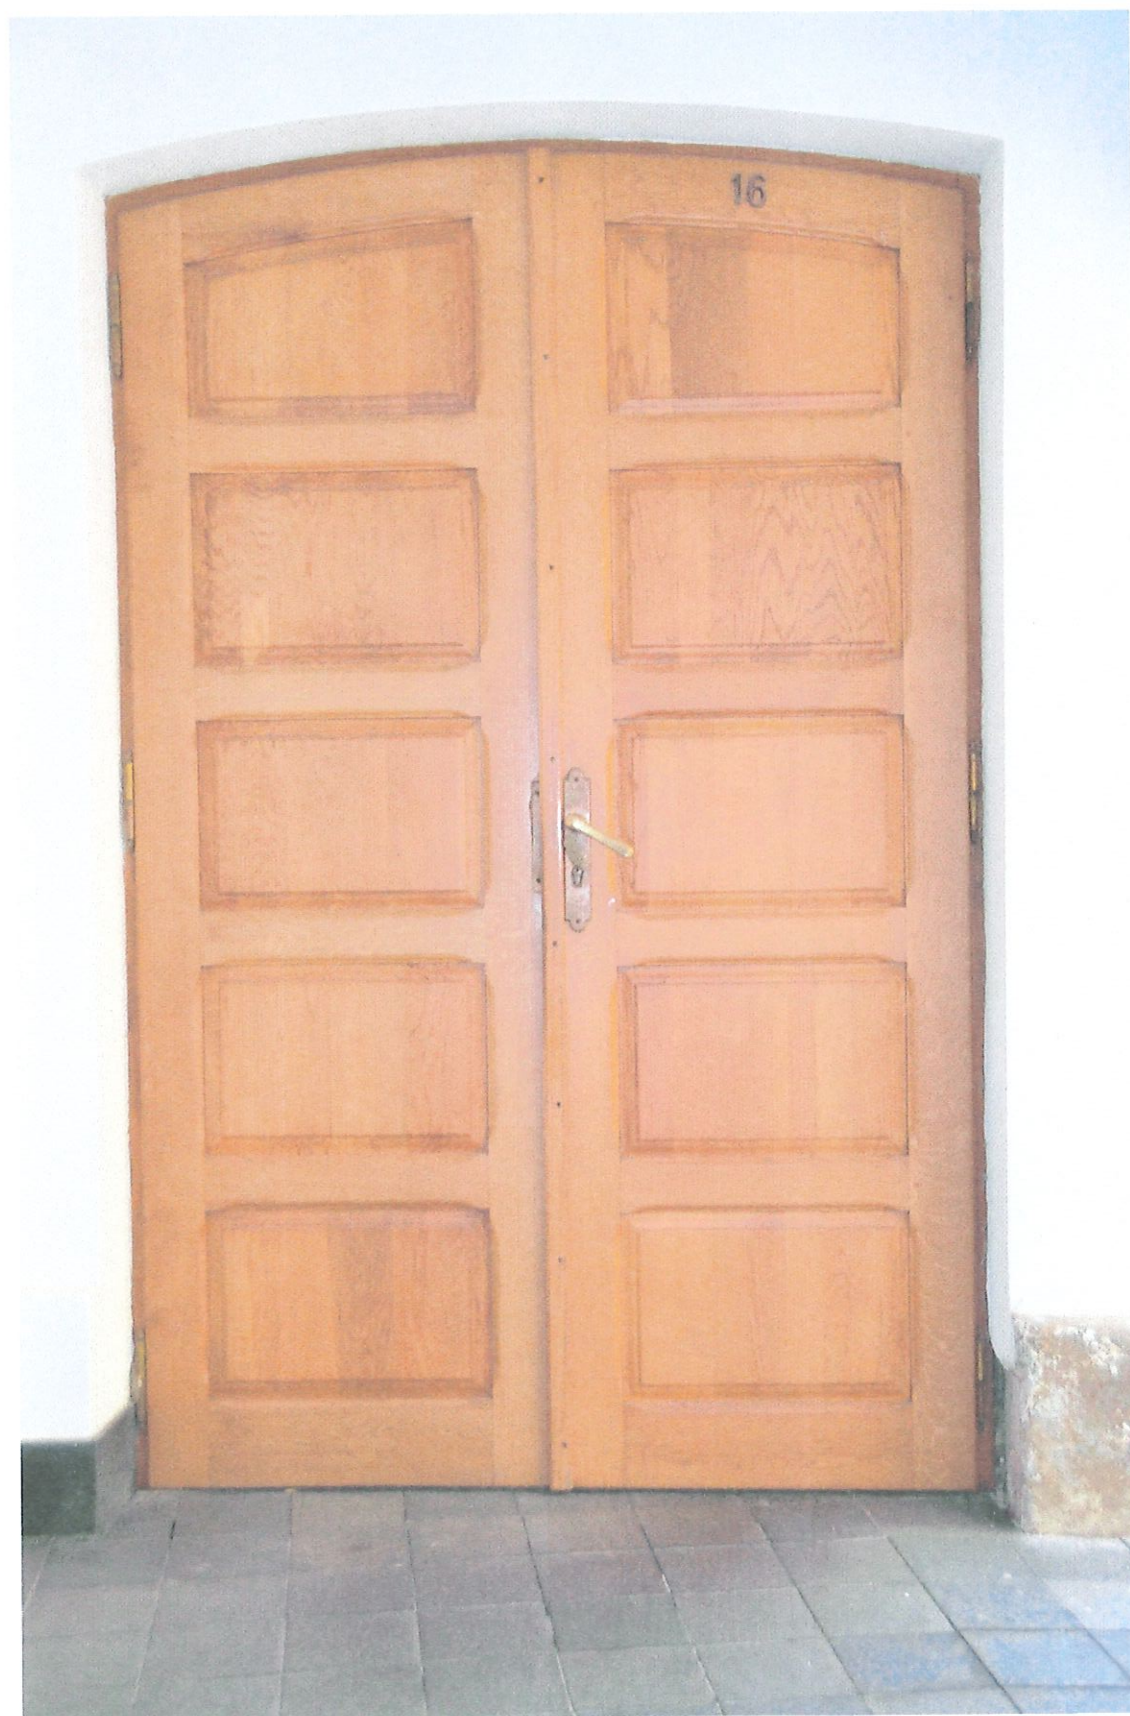
Fot. 8 Muzeum Podkarpackie w Krośnie, ul. Józefa Piłsudskiego 16, 38-400 Krosno, elewacja wewnętrzna – dziedziniec, drzwi drewniane dwuskrzydłowe, fot. R. Kubit 2021 r.

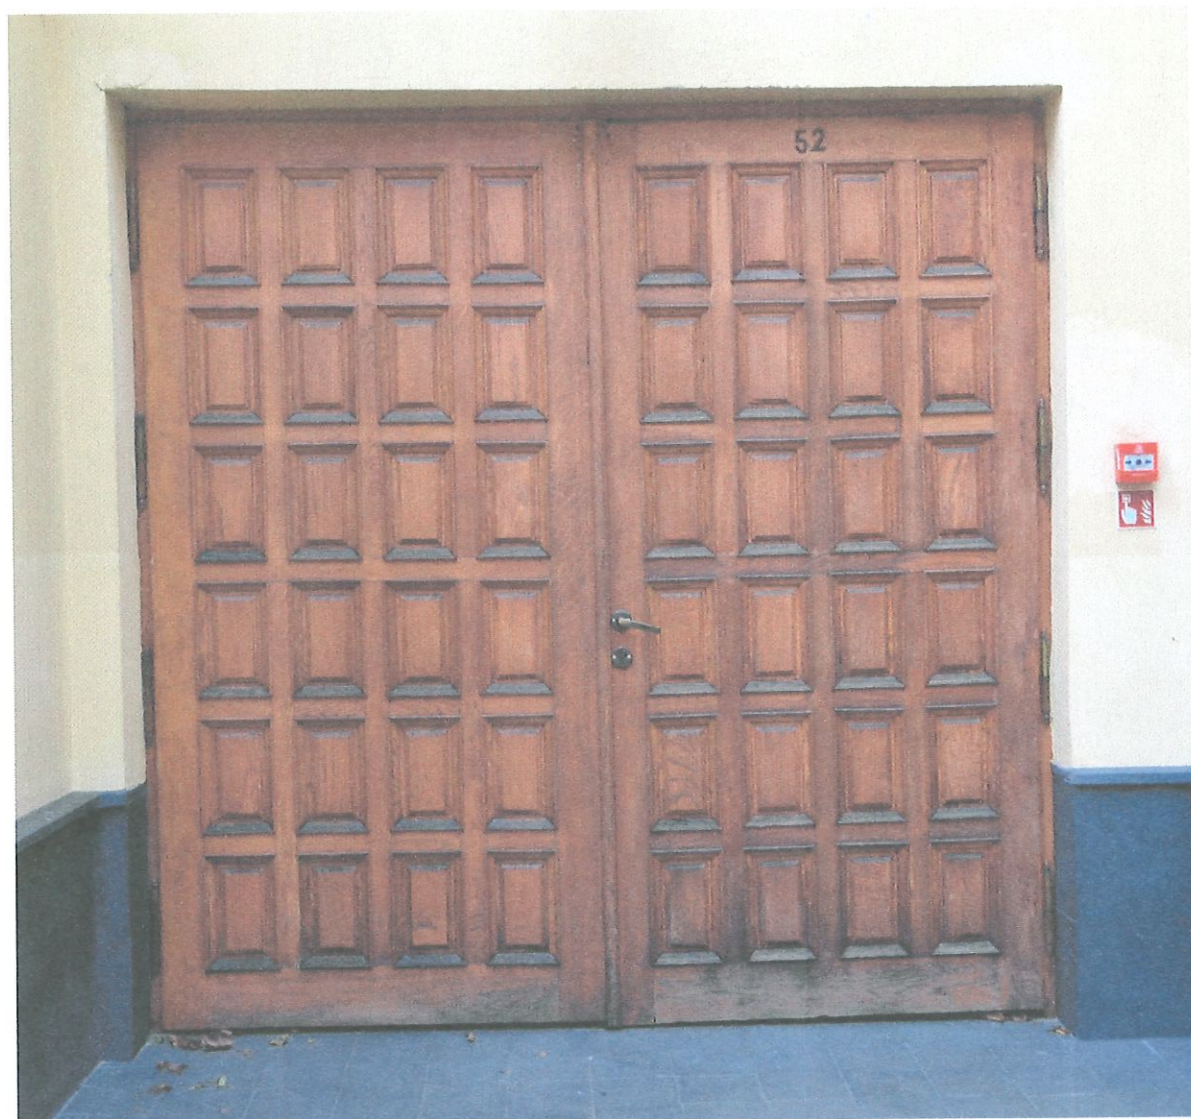
Fot. 9 Muzeum Podkarpackie w Krośnie, ul. Józefa Piłsudskiego 16, 38-400 Krosno, elewacja wewnętrzna – dziedziniec, największe z drewnianych drzwi, dwuskrzydłowe, fot. R. Kubit 2021 r.
