<p>ul. Mielżyńskiego 14, 61-725 Poznań Tel. : +48 61 222 59 85 Fax: +48 61 222 59 86</p>	<p>Temat: <b>Remont więźby dachowej, wymiana pokrycia dachu oraz remont elewacji w zabytkowym budynku Muzeum Podkarpackiego w Krośnie</b></p> <p>Nazwa zadania: Inwentaryzacja elewacji</p> <p>Inwestor: Muzeum Podkarpackie w Krośnie ul. J. Piłsudskiego 16, 38-400 Krosno</p> <p>Adres inwestycji: Muzeum Podkarpackie w Krośnie ul. J. Piłsudskiego 16, 38-400 Krosno</p>	
<p>Główny projektant: MGR INŻ. ARCH. BOGNA ZAWADZKA UPR.BUD. NR 7131/94/P/2000</p> <p>Asystent projektanta: MGR INŻ. ARCH. AGNIESZKA ARASIMOWICZ MGR INŻ. ARCH. MAGDALENA SERAFIN INŻ. MACIEJ MAŁEK</p> <p>Sprawdzający: MGR INŻ. ARCH. KAROLINA GRABARCIK UPR.BUD. NR 290/90/PW</p>	<p>Branża: <b>ARCHITEKTURA</b></p> <p>Faza projektu: Projekt budowlany</p> <p>Nazwa rysunku: Inwentaryzacja elewacji ptn.-wsch.</p>	
<p>Skala: 1:100</p>	<p>Data: 28.11.2013</p>	<p>Nr rys.: 1.02</p>

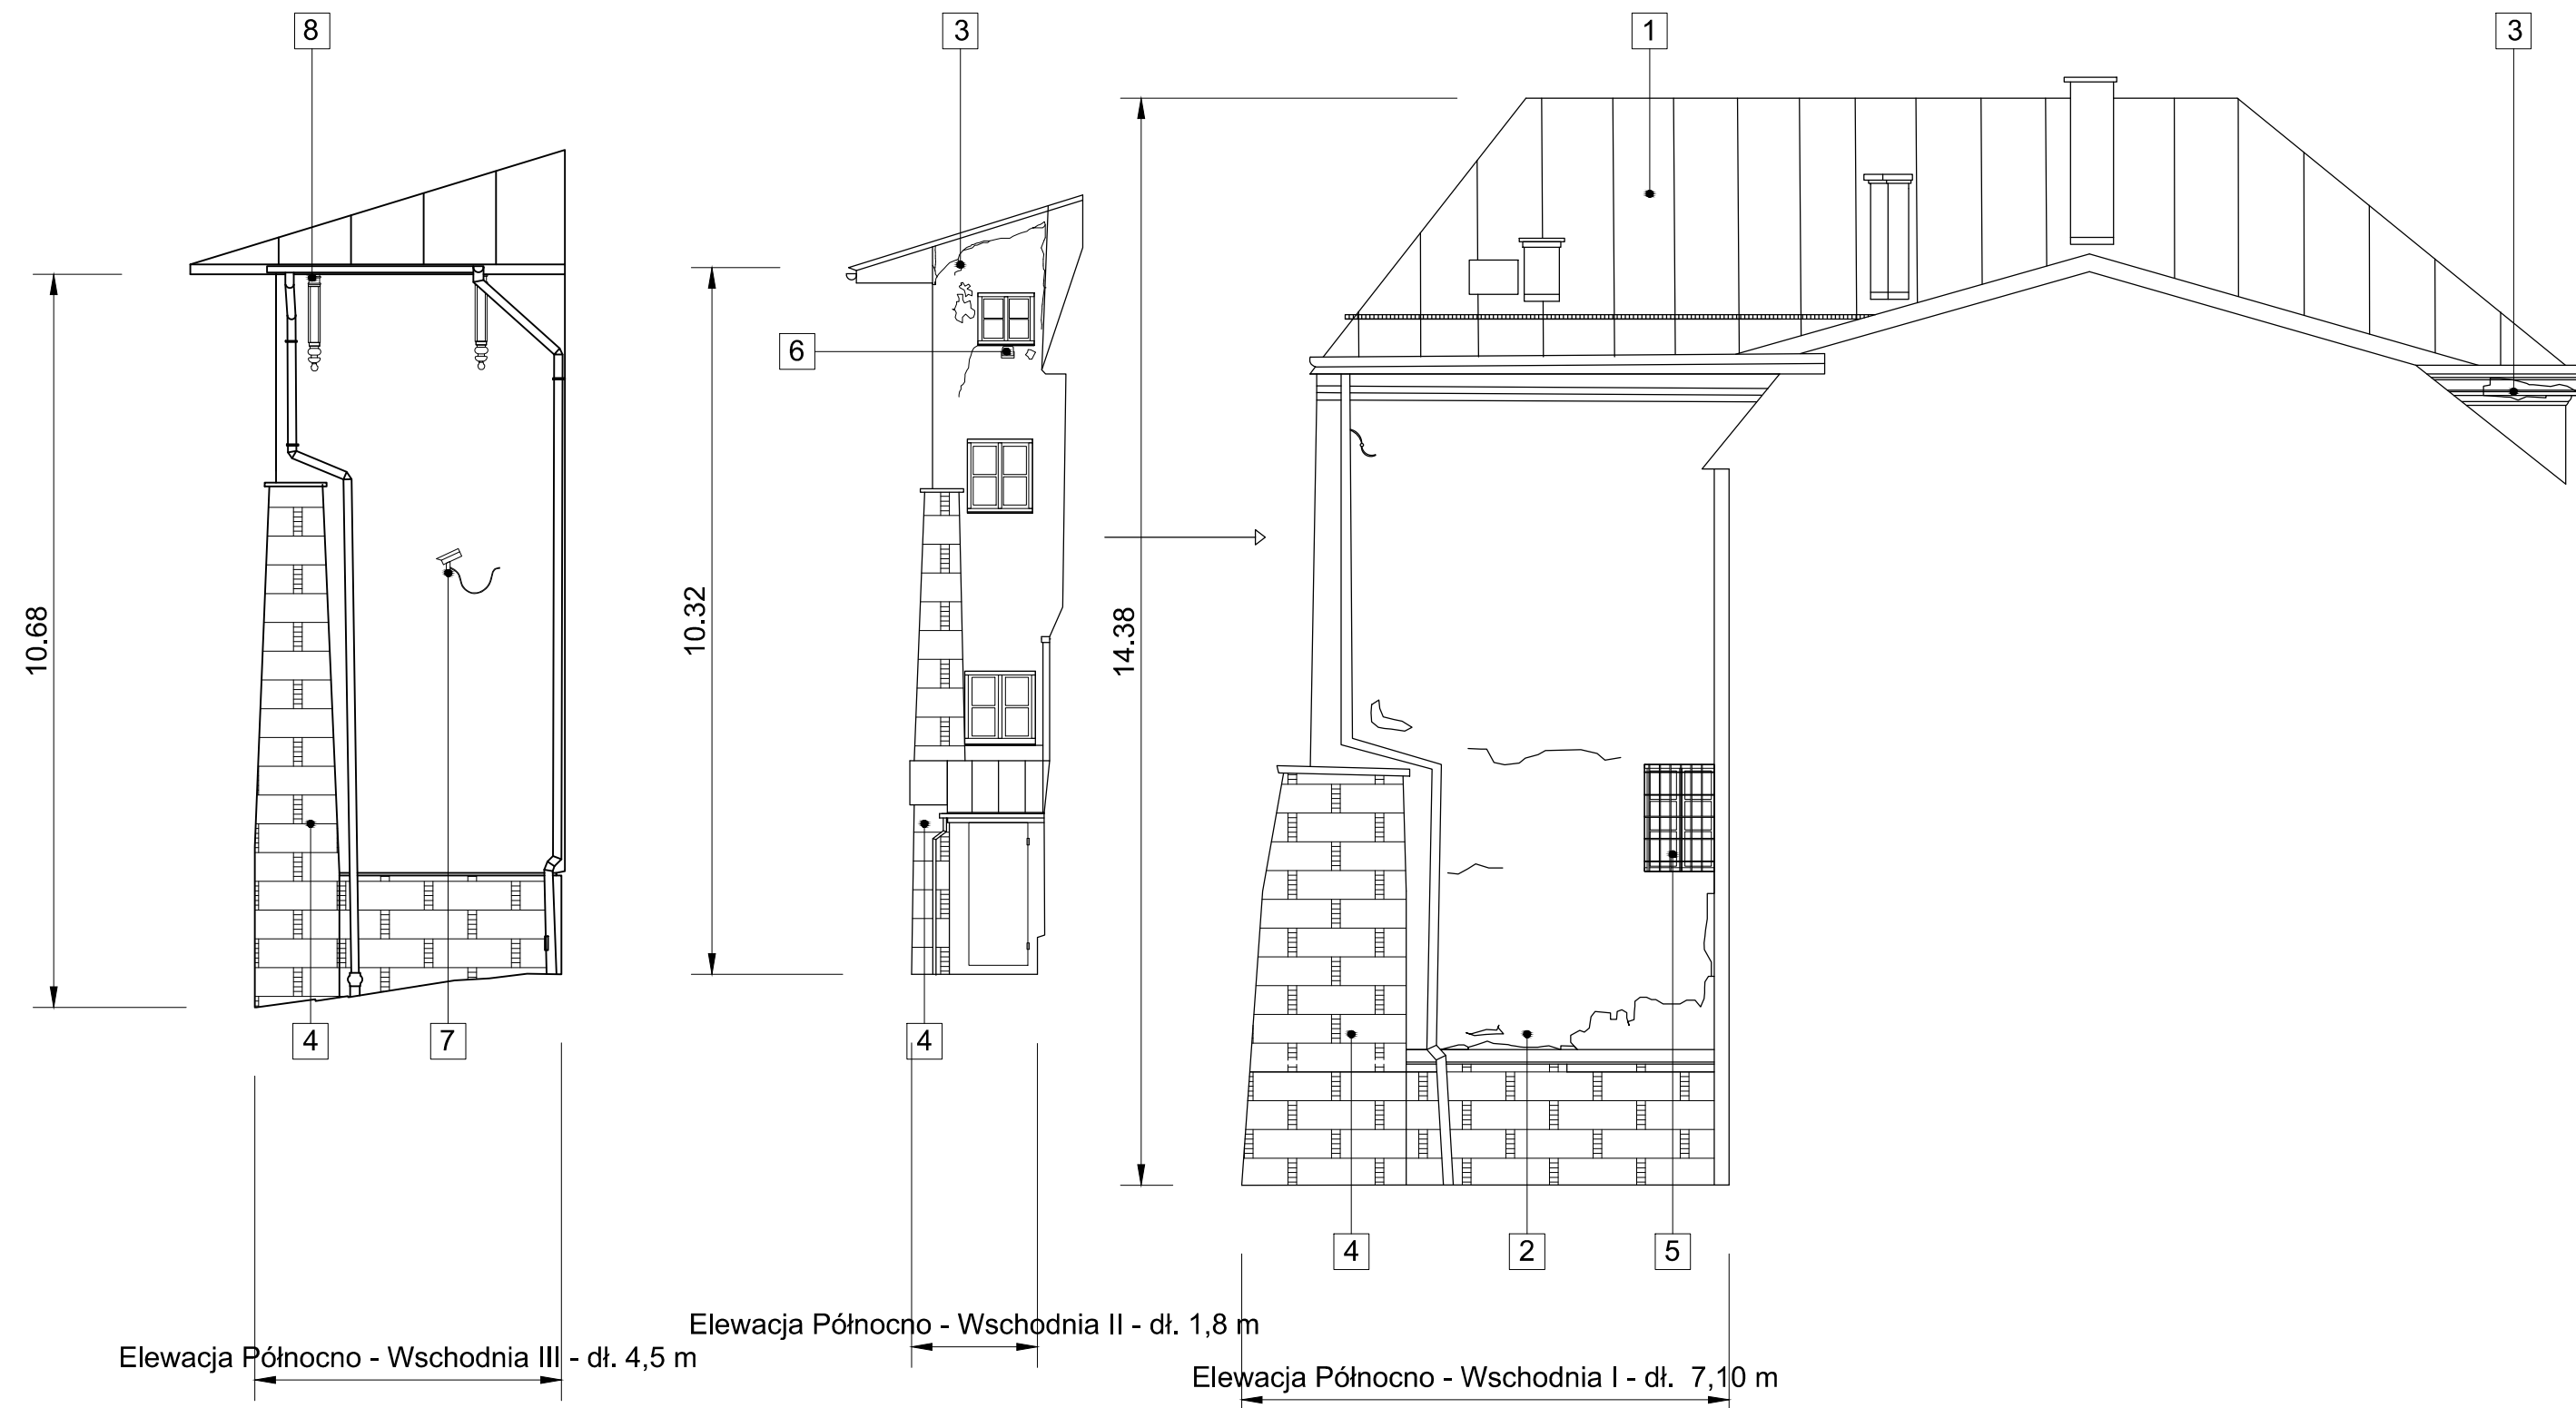
- 1 Istniejące pokrycie dachu blacha miedziana
- 2 Istniejący tynk grubość od 2 do 5 cm
- 3 spękania na elewacji odpadający tynk /spękania gzymsu
- 4 kamień elewacyjny - piaskowiec
- 5 kratka stalowa zabezpieczająca okna
- 6 oświetlenie
- 7 monitoring
- 8 rzeźbiony zastrzał drewniany / element podtrzymujący posbitkę
