Temat: Remont wiaty dachowej, wymiana pokrycia dachu oraz remont elewacji w zabudowanym budynku Muzeum Podkarpackiego w Krasnie		Nazwa zadania: Remont wiaty dachowej, wymiana pokrycia dachu, remont elewacji	
Inwestor: Muzeum Podkarpackie w Krasnie ul. Rybitzkiego 16, 38-400 Krasno		Adres inwestycji: Muzeum Podkarpackie w Krasnie ul. Rybitzkiego 16, 38-400 Krasno	
Nazwa projektu: INSTALACJE ELEKTRYCZNE		Data projektu: mgr inż. Dariusz Furmanowicz nr WKP/0406/POOE/11	
Instalacja odgromowa, Rzut dachu.		Skala: 1:100 Data: 28.10.2013 Nr rys.: IE.01

INSTALACJA ODGROMOWA

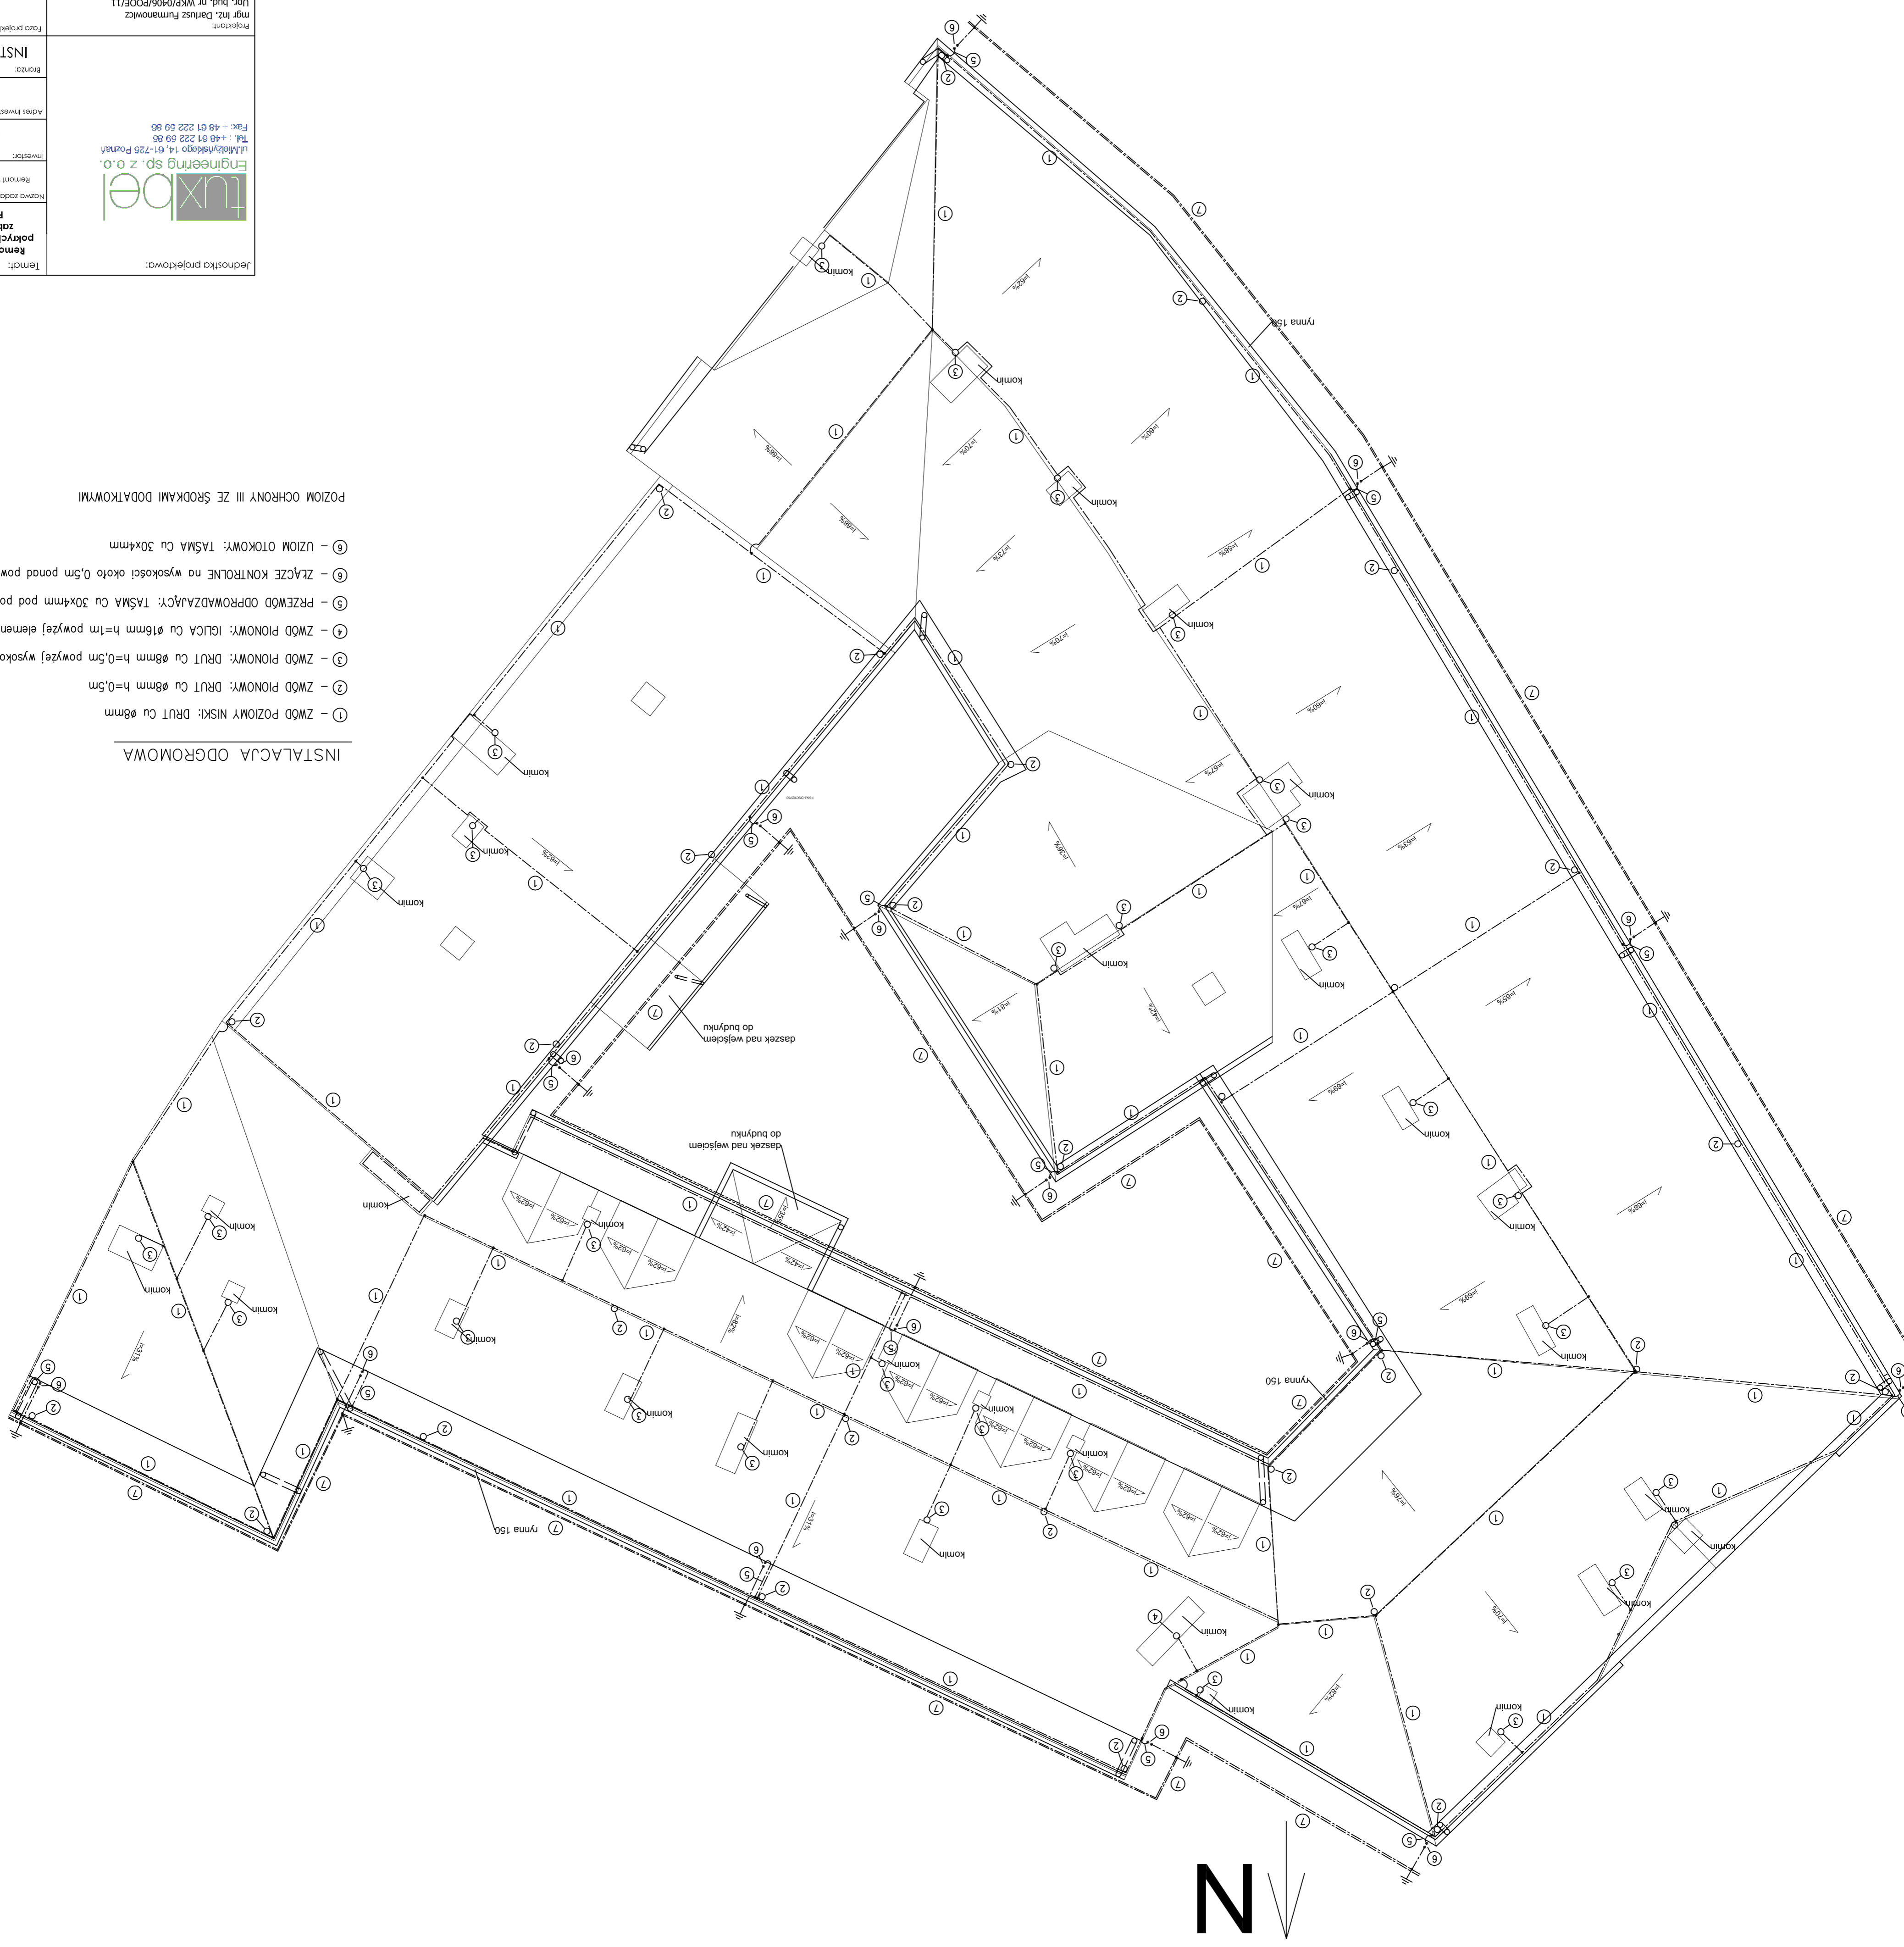
POZIOM OCHRONY III ZE ŚRODKAMI DODATKOWYMI

- ① - ZWÓD POZIOMY NISKI: DRUT Cu ø8mm
- ② - ZWÓD POZIOMY: DRUT Cu ø8mm h=0,5m
- ③ - ZWÓD POZIOMY: DRUT Cu ø8mm h=0,5m powyżej wysokości komina
- ④ - ZWÓD PIONOWY: IGUŁA Cu ø16mm h=1m powyżej elementów wentylacyjnych
- ⑤ - PRZEWÓD ODPROWADZAJĄCY: TAŚMA Cu 30x4mm pod powierzchnią elewacji
- ⑥ - ZŁĄCZE KONTROLNE na wysokości około 0,5m ponad powierzchnię terenu
- ⑦ - UZIOM OTOKOWY: TAŚMA Cu 30x4mm
