ul. Międzywińskiego 14, 61-725 Poznań Tel.: +48 61 222 59 85 Fax: +48 61 222 59 86		Remont więźby dachowej, wymiana pokrycia dachu oraz remont elewacji w zabytkowym budynku Muzeum Podkarpackiego w Krośnie	
		Nazwa zadania: Inwentaryzacja elewacji	
Inwestor:		Adres inwestycji:	
Muzeum Podkarpackie w Krośnie ul. J. Piłsudskiego 16, 38-400 Krosno		Muzeum Podkarpackie w Krośnie ul. J. Piłsudskiego 16, 38-400 Krosno	
Główny projektant: MGR INŻ. ARCH. BOGNA ZAWADZKA UPR.BUD. NR 7131/94/P/2000		Branża: ARCHITEKTURA	
Asystent projektanta: MGR INŻ. ARCH. AGNIESZKA ARASIMOWICZ MGR INŻ. ARCH. MAGDALENA SERAFIN INŻ. MACIEJ MALEK		Faza projektu: Projekt budowlany	
Sprawdzający: MGR INŻ. ARCH. KAROLINA GRABARCZYK UPR.BUD. NR 290/90/PW		Nazwa rysunku: Inwentaryzacja elewacji płn.-zach.	
Skala: 1:100	Data: 28.11.2013	Nr rys.: 1.01

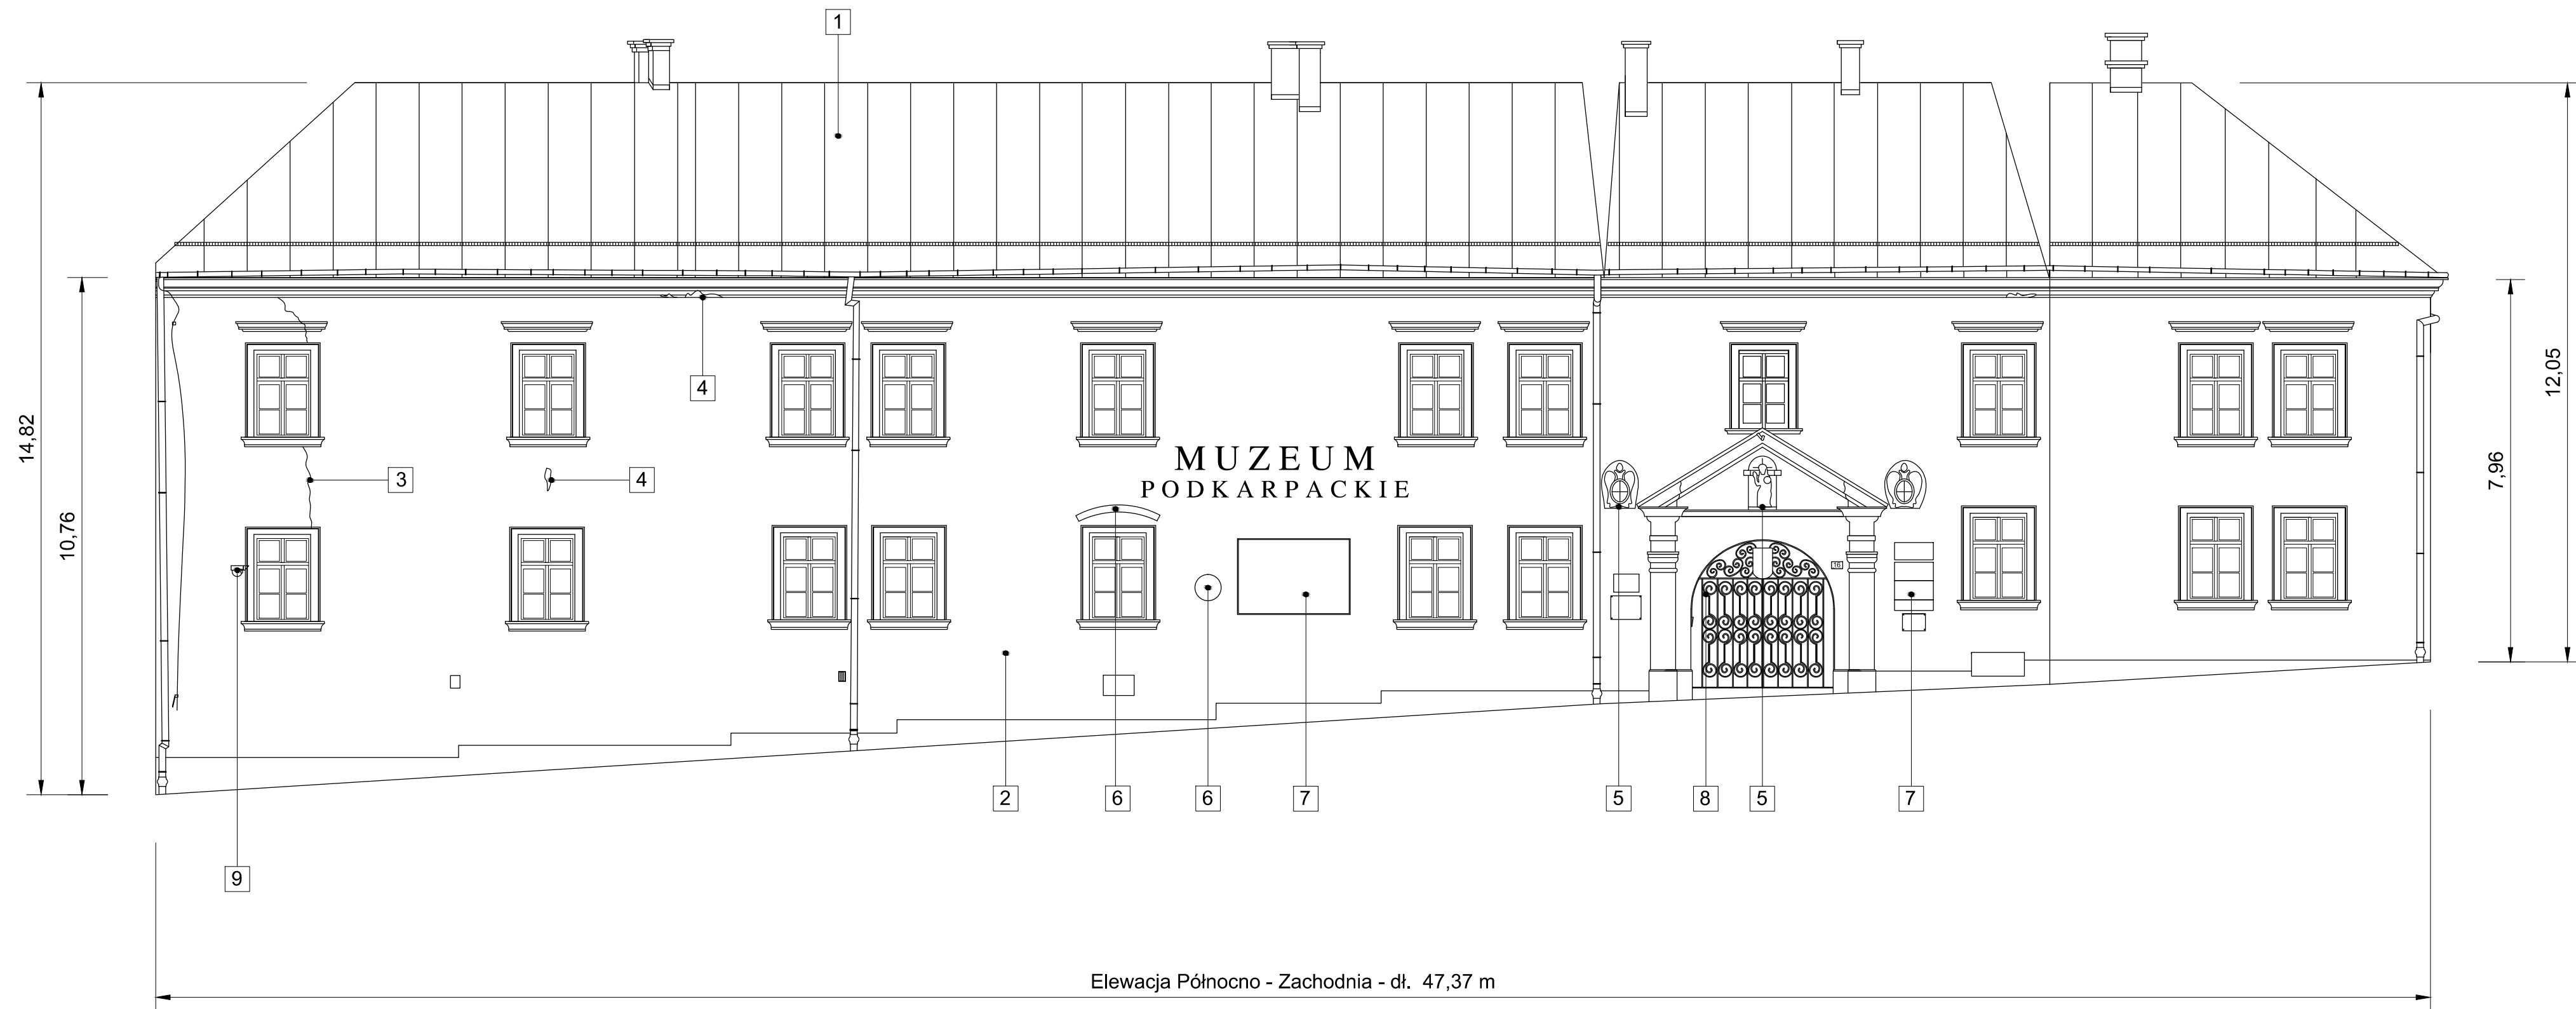
| 1 Istniejące pokrycie dachu blacha miedziana | 3 spękania na elewacji | 5 kamienne kartusze z herbami i rzeźba | 7 tabliczki informacyjne | 8 monitoring |
| 2 Istniejący tynk grubość od 2 do 5 cm | 4 odpadający tynk /spękania gzymsu | 6 odkryty mur z cegły | 8 brama stalowa | |
