ul. Międzyziskiego 14, 61-725 Poznań Tel.: +48 61 222 59 85 Fax: +48 61 222 59 86		<b>Remont więzby dachowej, wymiana pokrycia dachu oraz remont elewacji w zabytkowym budynku Muzeum Podkarpackiego w Krośnie</b>	
		Nazwa zadania: Inwentaryzacja elewacji	
Inwestor:		Muzeum Podkarpackie w Krośnie ul. J. Piłsudskiego 16, 38-400 Krosno	
Adres inwestycji:		Muzeum Podkarpackie w Krośnie ul. J. Piłsudskiego 16, 38-400 Krosno	
Główny projektant: MGR INŻ. ARCH. BOGNA ZAWADZKA UPR.BUD. NR 7131/94/P/2000		Branża: <b>ARCHITEKTURA</b>	
Asystent projektanta: MGR INŻ. ARCH. AGNIESZKA ARASIMOWICZ MGR INŻ. ARCH. MAGDALENA SERAFIN INŻ. MACIEJ MAŁEK		Faza projektu: Projekt budowlany	
Sprawdzający: MGR INŻ. ARCH. KAROLINA GRABARCZYK UPR.BUD. NR 290/90/PW		Nazwa rysunku: Inwentaryzacja elewacji płd.-wsch.	
Skala: 1:100	Data: 28.11.2013	Nr rys.: 1.03

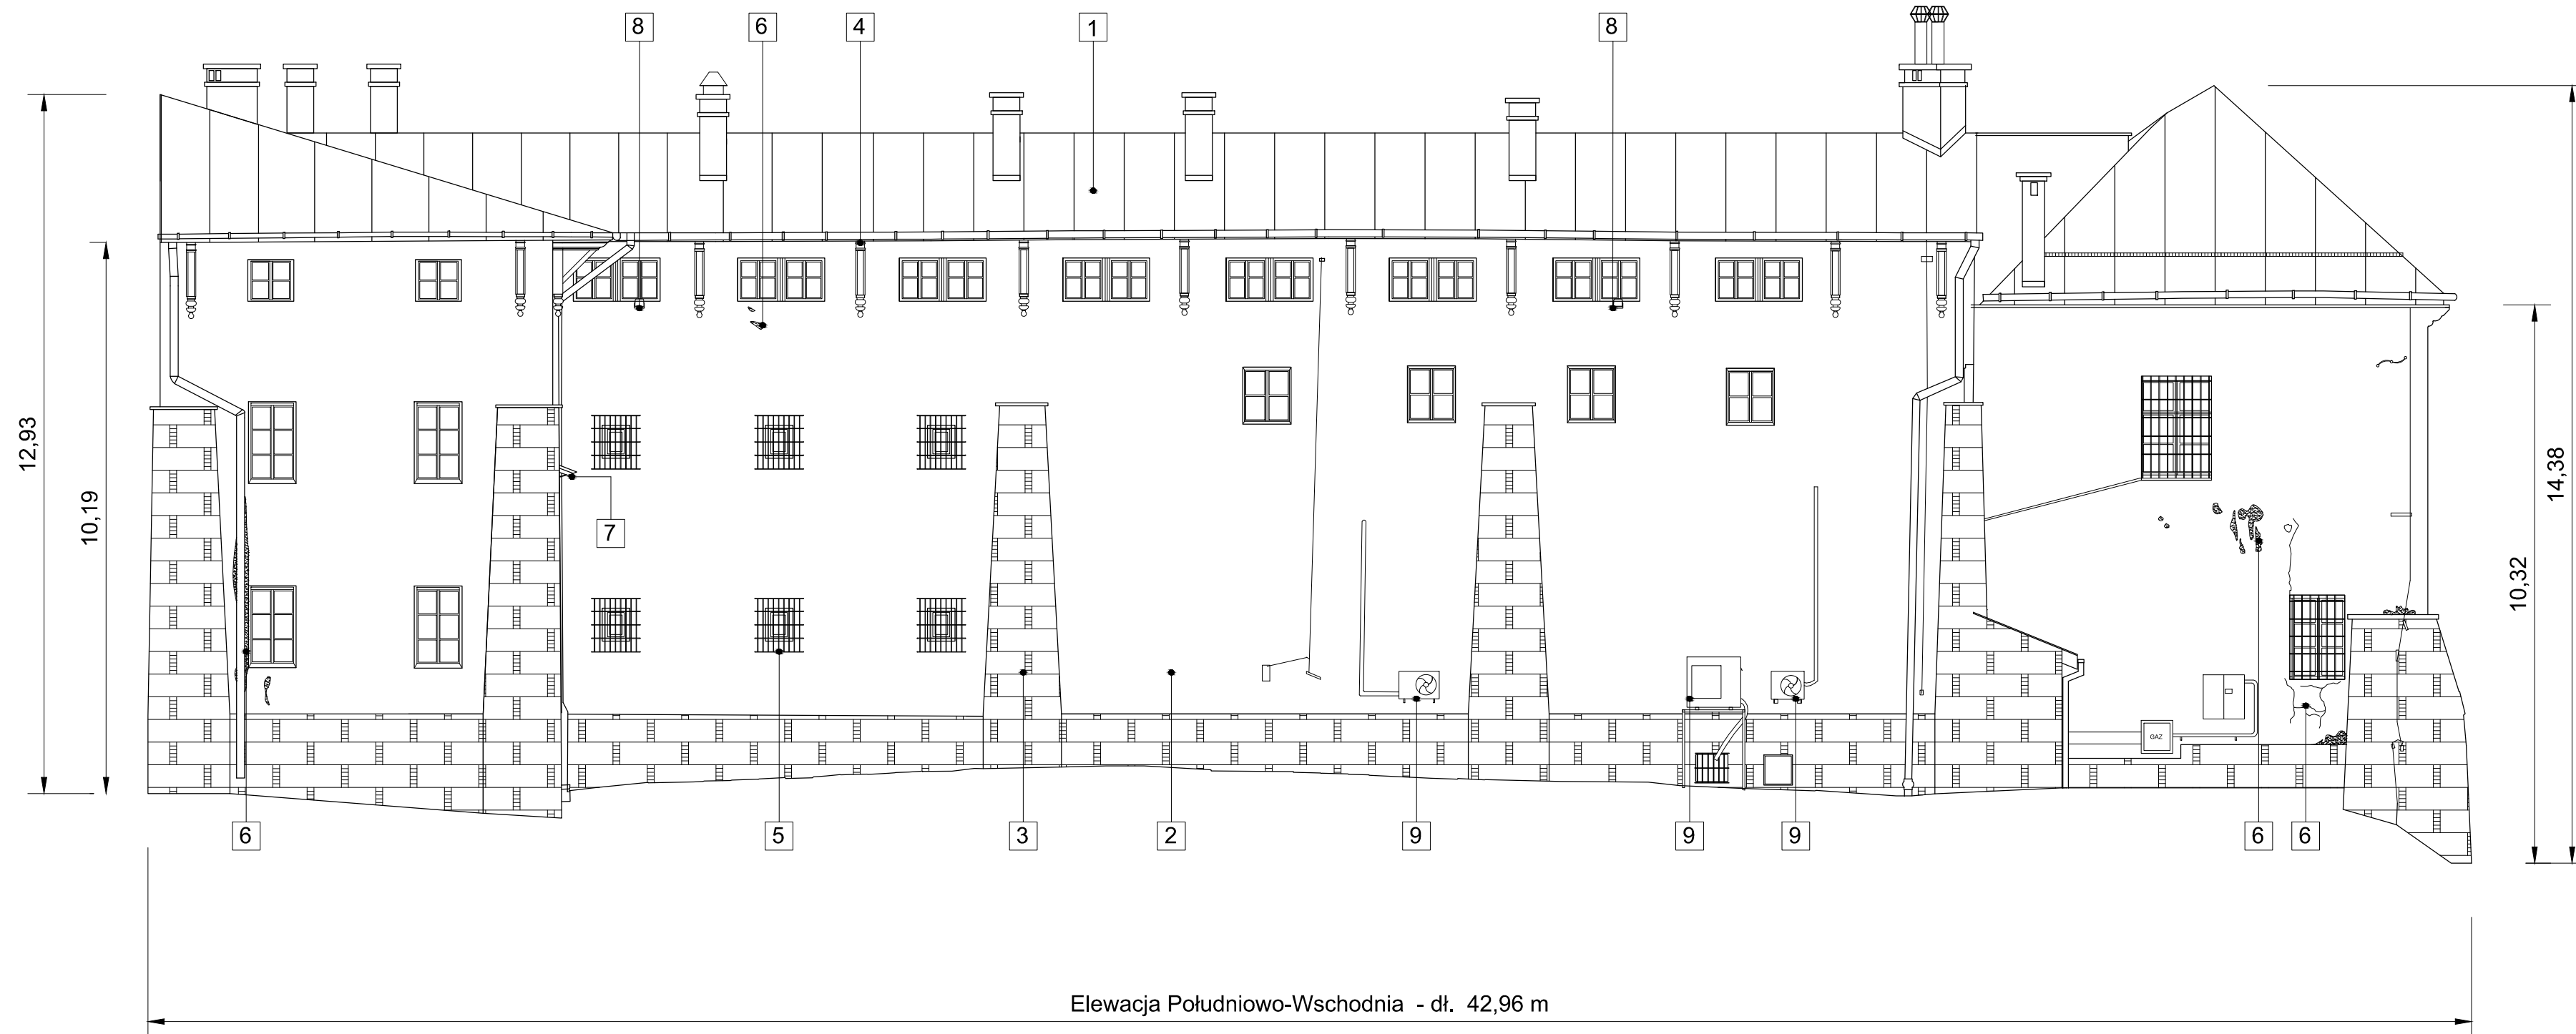
1 Istniejące pokrycie dachu blacha miedziana

3 kamień elewacyjny - piaskowiec

5 kraty stalowe zabezpieczające okna

7 monitoring

9 instalacje/ klimatyzacja

2 Istniejący tynk grubość od 2 do 5 cm

4 rzeźbiony zastrzał drewniany /  
element podtrzymujący posbitkę

6 odpadający tynk, spękania  
elewacji

8 oświetlenie zewnętrzne
