<p>ul. Mielżyńskiego 14, 61-725 Poznań Tel.: +48 61 222 59 85 Fax: +48 61 222 59 86</p>	<p>Temat: <b>Remont więźby dachowej, wymiana pokrycia dachu oraz remont elewacji w zabytkowym budynku Muzeum Podkarpackiego w Krośnie</b></p> <p>Nazwa zadania: Inwentaryzacja elewacji</p> <p>Inwestor: Muzeum Podkarpackie w Krośnie ul. J. Piłsudskiego 16, 38-400 Krosno</p> <p>Adres inwestycji: Muzeum Podkarpackie w Krośnie ul. J. Piłsudskiego 16, 38-400 Krosno</p>
<p>Główny projektant: MGR INŻ. ARCH. BOGNA ZAWADZKA UPR.BUD. NR 7131/94/P/2000</p>	<p>Branża: <b>ARCHITEKTURA</b></p>
<p>Asystent projektanta: MGR INŻ. ARCH. AGNIESZKA ARASIMOWICZ MGR INŻ. ARCH. MAGDALENA SERAFIN INŻ. MACIEJ MAŁEK</p>	<p>Faza projektu: <b>Projekt budowlany</b></p> <p>Nazwa rysunku: <b>Inwentaryzacja elewacji pld.-wsch. wewnętrznej</b></p>
<p>Sprawdzający: MGR INŻ. ARCH. KAROLINA GRABARCZYK UPR.BUD. NR 290/90/PW</p>	<p>Skala: <b>1:100</b></p> <p>Data: <b>28.11.2013</b></p> <p>Nr rys.: <b>1.07</b></p>

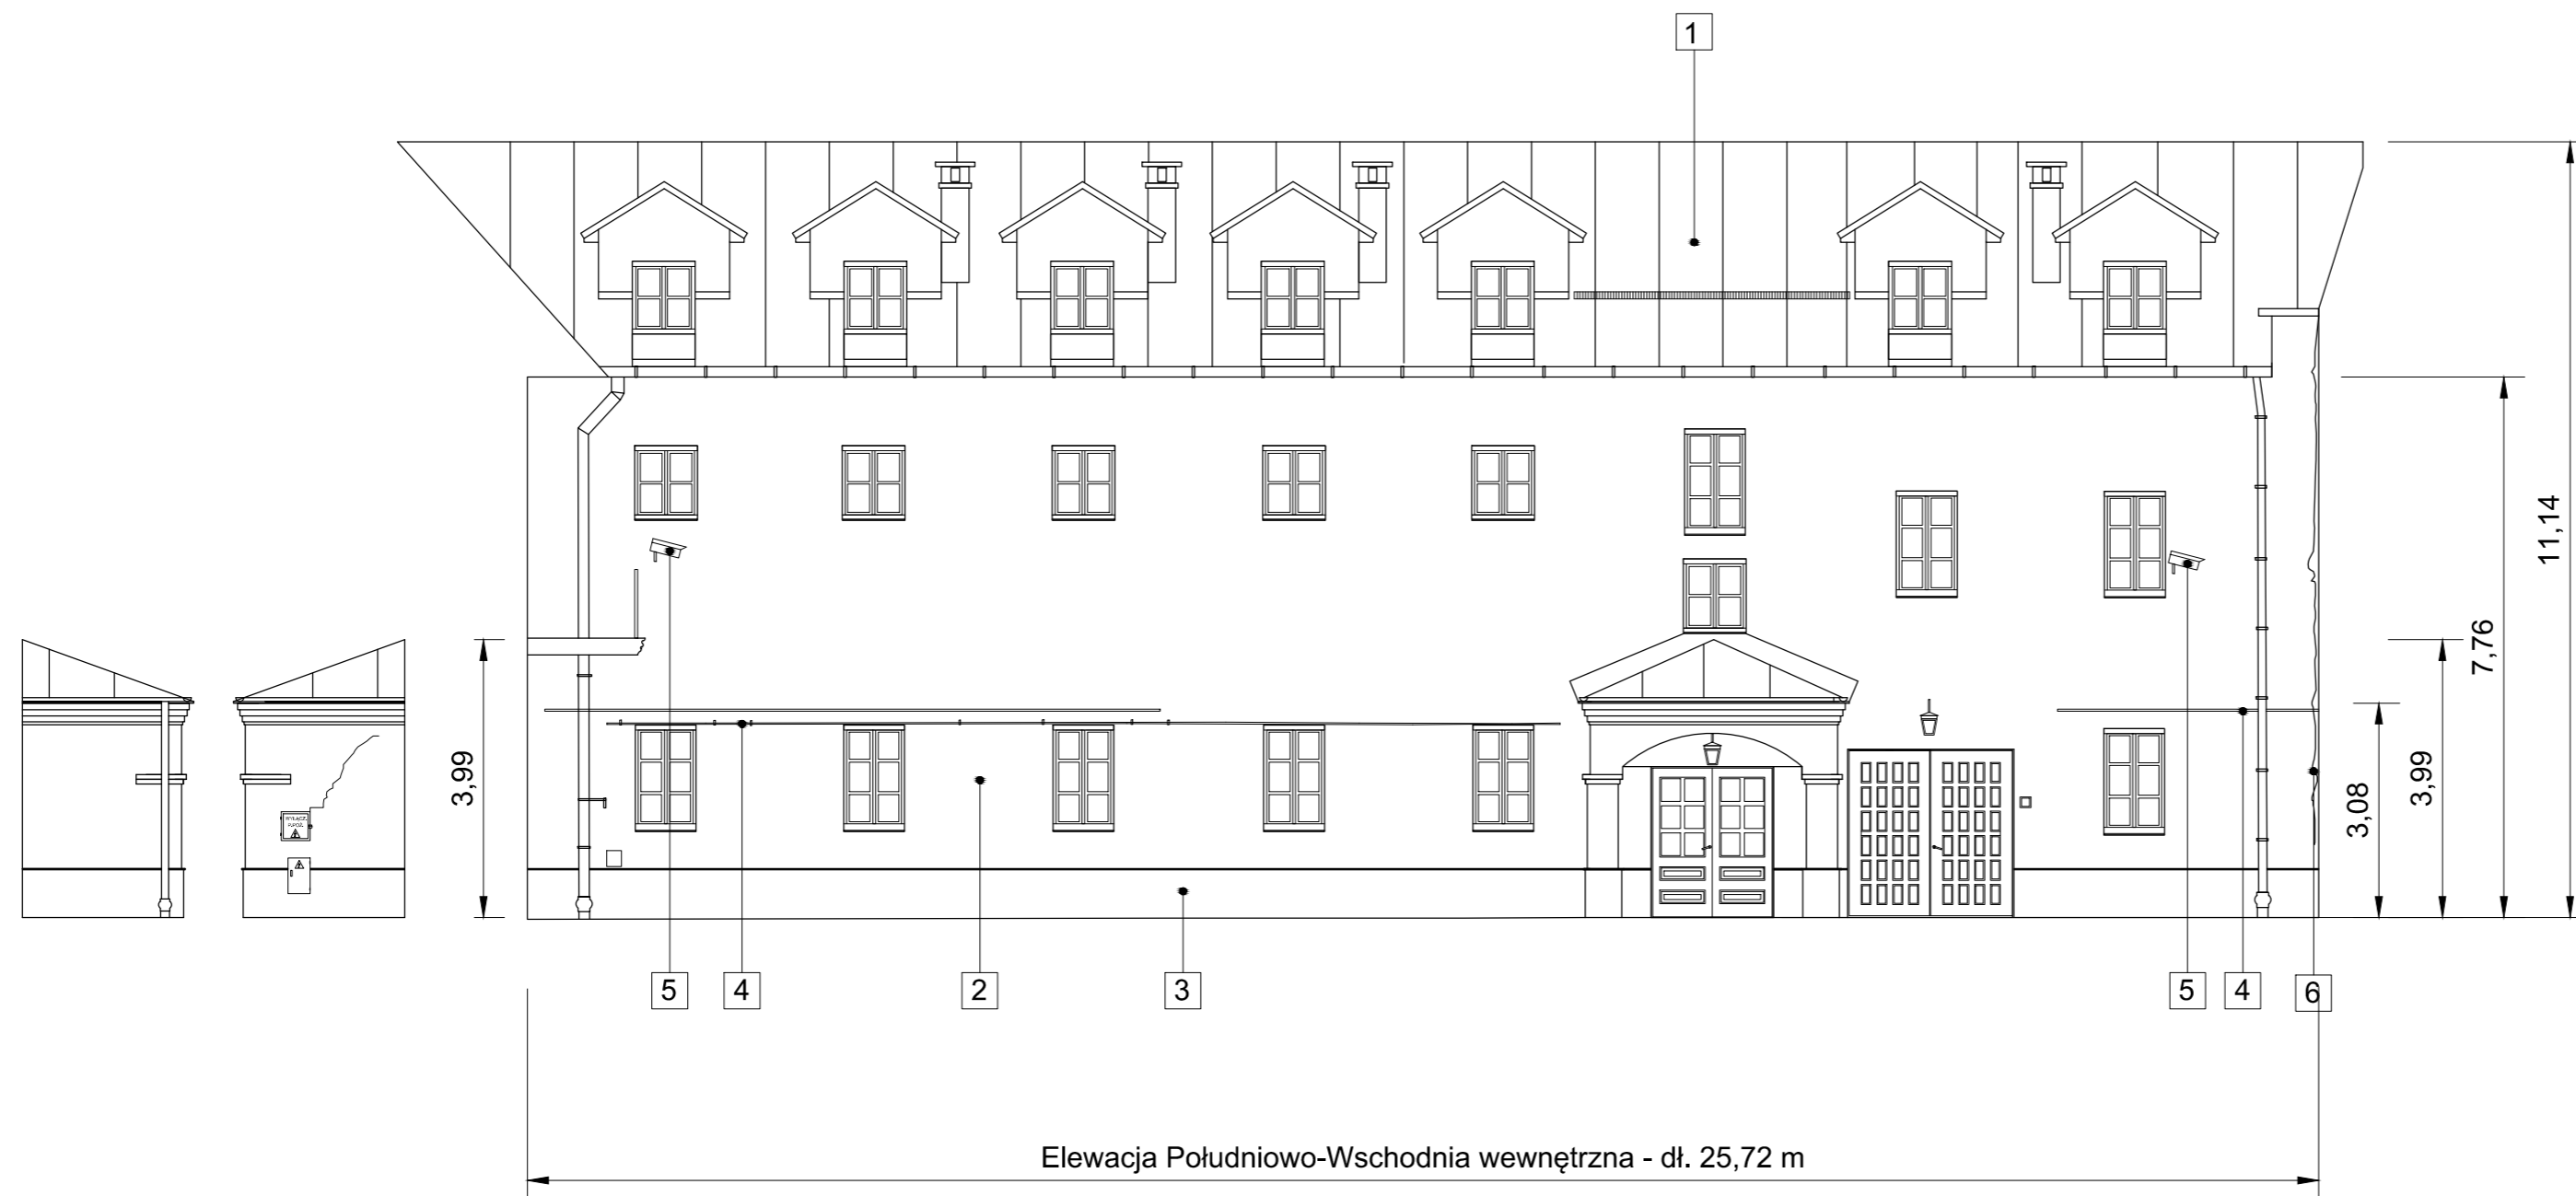
- 1 Istniejące pokrycie dachu blacha miedziana

2 Istniejący tynk grubość od 2 do 5 cm
- 3 cokół z kamienia

4 instalacje
- 5 monitoring

6 spęknięcia na elewacji
