| ul. Międzyńskiego 14, 61-725 Poznań Tel. : +48 61 222 59 85 Fax: + 48 61 222 69 86 | | Remont więźby dachowej, wymiana pokrycia dachu oraz remont elewacji w zabytkowym budynku Muzeum Podkarpackiego w Krośnie | |
| | | Nazwa zadania: Inwentaryzacja elewacji | |
| Data: 28.11.2013 | | Nazwa rysunku: Inwentaryzacja elewacji pód.-zach. wewnętrznej | |

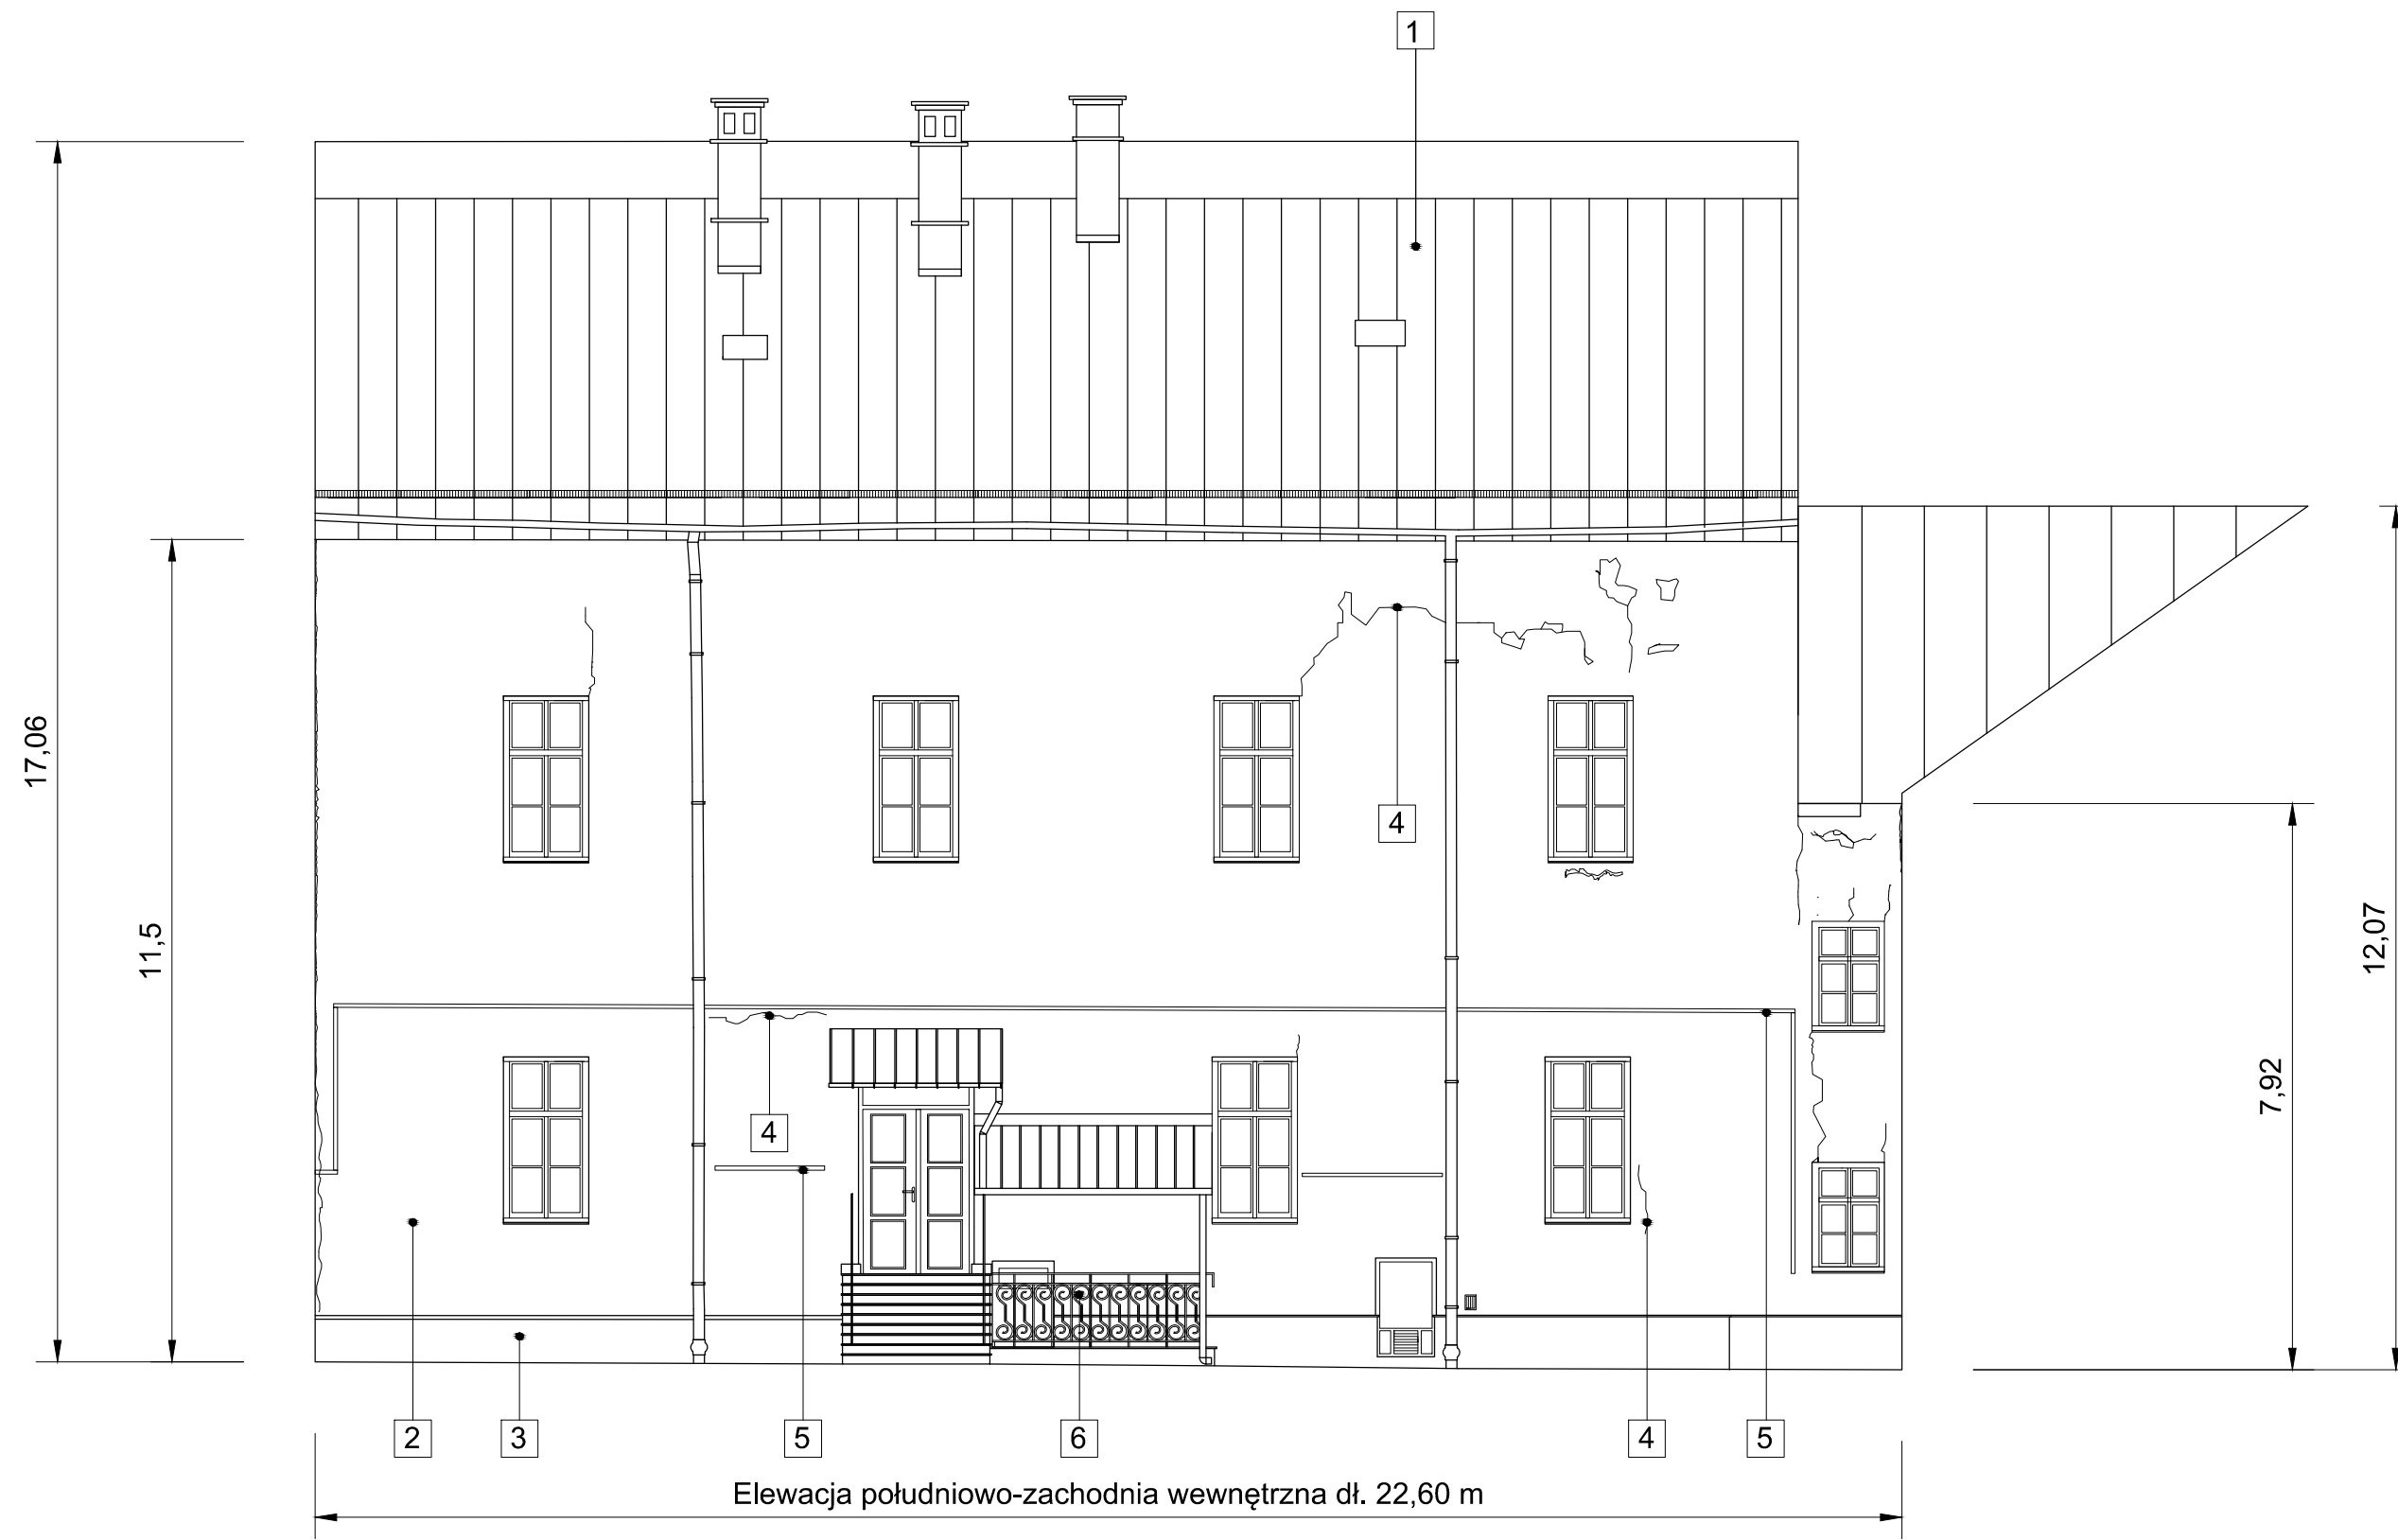
| Nr rys.: 1.08 | | | |

- 1 Istniejące pokrycie dachu blacha miedziana
- 2 Istniejący tynk grubość od 2 do 5 cm
- 3 cokół z kamienia
- 4 spękania na elewacji / odpadający tynk
- 5 instalacje
- 6 balustrada stalowa
